GUÍA PARA EL MANEJO SOSTENIBLE EN ZONAS VULNERABLES A LA SALINIZACIÓN EN EL CHACO PARAGUAYO

PARAGUAY / 2022

Publicación de la Mesa de Finanzas Sostenibles del Paraguay

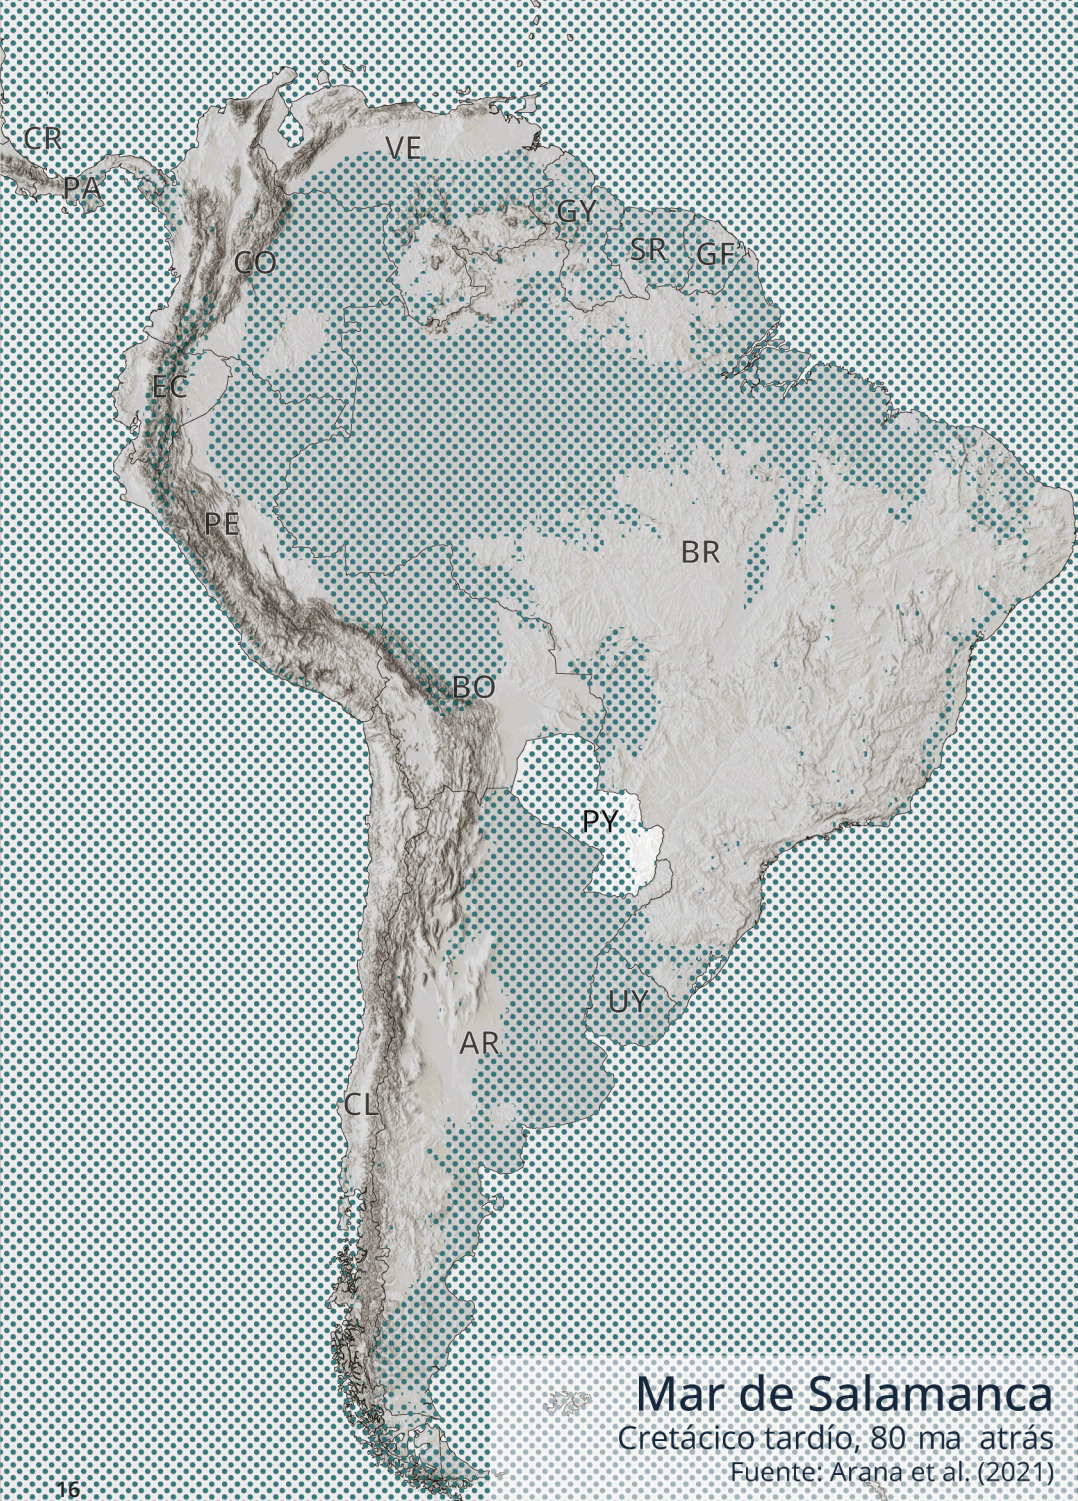
Mar de Salamanca
Cretácico tardío, 80 ma atrás
Fuente: Arana et al. (2021)

En la Era Mesozoica (entre 245 y 65 ma atrás), desde el Triásico, sobre las capas de sedimentación marina del Chaco se formaron depósitos de sedimentos continentales, que son capas rocosas no consolidadas del clima seco continental de aquella era. Millones de años después, hacia fines del Cretácico (y de la era Mesozoica) e inicio del Paleoceno (y de la era Cenozoica), las aguas marinas del Atlántico cubrieron la mayor parte de América del Sur, desde la Patagonia en el sur hasta Bolivia, y casi toda la actual cuenca amazónica en el norte, formándose así el denominado mar de Salamanca, que se observa en la Figura 2 (Arana *et al.* 2021).

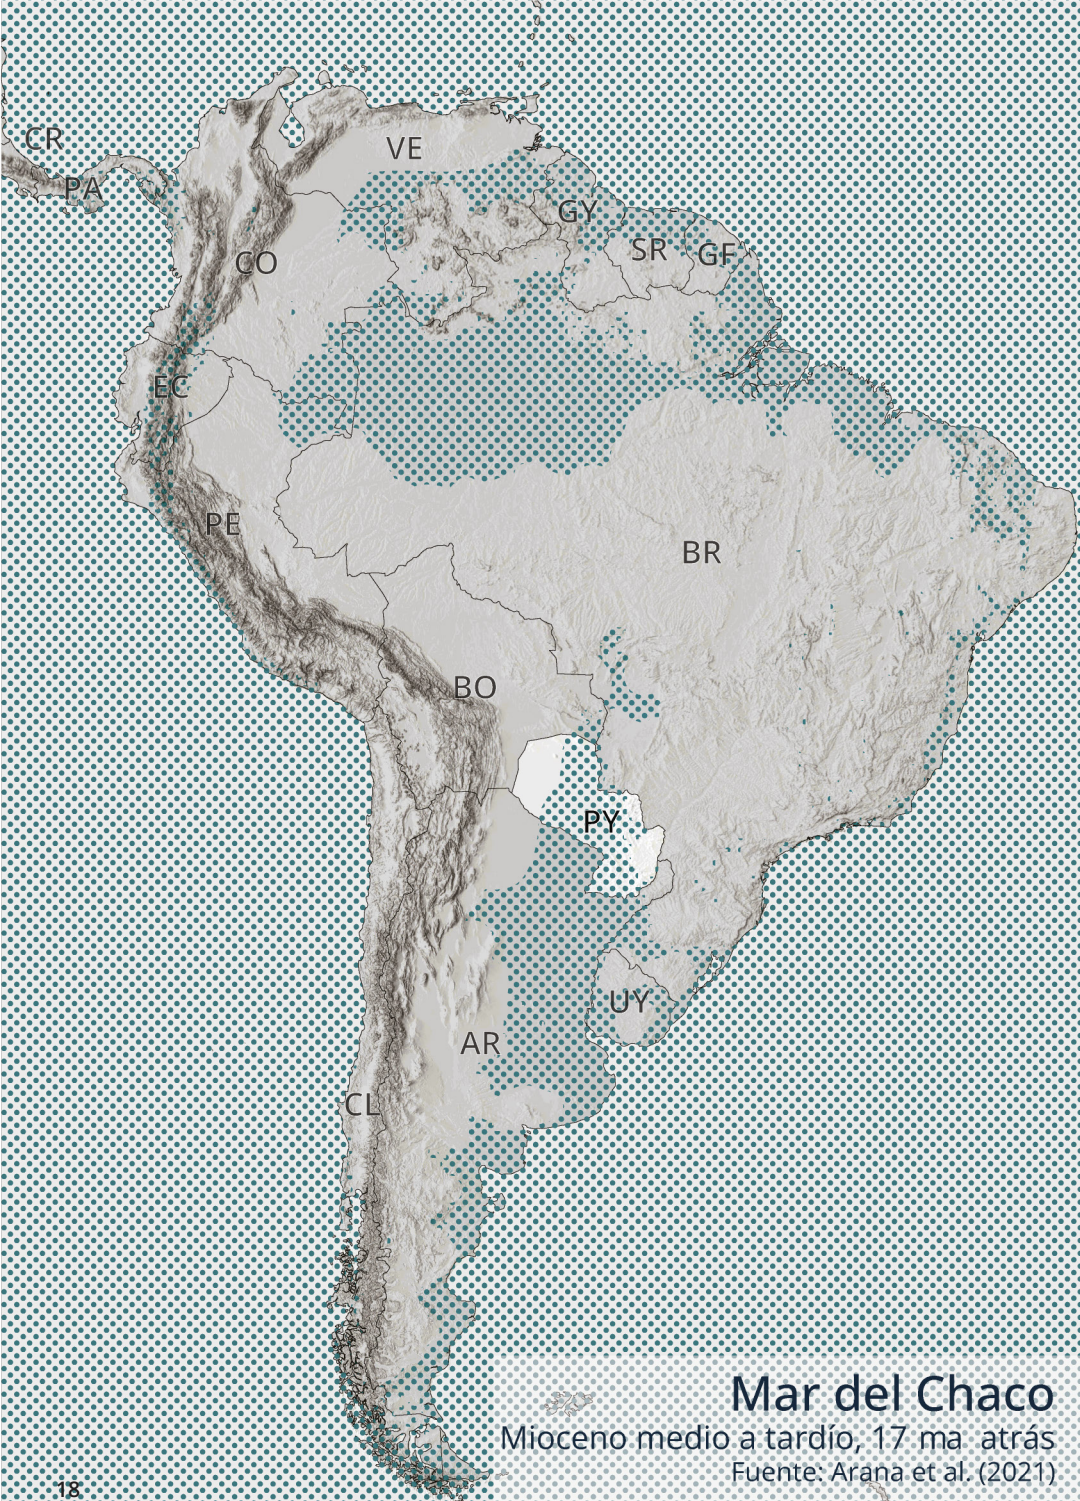
Mar del Chaco

Mioceno medio a tardío, 17 ma atrás

En la Era Cenozoica (desde 65 ma hasta la actualidad), a partir del Eoceno, comenzó la elevación de Los Andes y alcanzó su nivel actual durante el Plioceno (Mingramm *et al.* 1979). Esta gran actividad tectónica permitió que el agua del mar Atlántico ingrese nuevamente al continente y se extienda hasta el Chaco Paraguayo y el sur de Bolivia (Aceñolaza 2004). Por lo tanto, existió en Paraguay, un mar del tipo Mar Mediterráneo, al cual se lo denominó Mar Chaqueño (Miraglia 1963). Otros autores también lo llamaron Mar Entrerriano o Paranaense y lo describieron como un mar de poca profundidad, originado de uno o varios niveles altos del mar ocurridos durante el Mioceno (Sprechmann *et al.* 1999). De acuerdo a Arana *et al.* (2021), la ingresión de este mar se dio por el río de la Plata y la cuenca del río Salado en Argentina y abarcó casi la totalidad de la llanura chaco-pampeana, como se observa en la Figura 3.

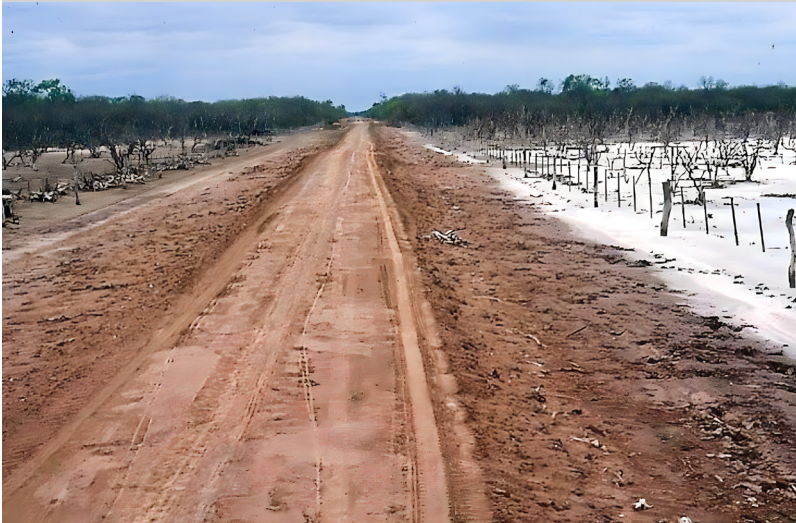
Figura 8.

Salinización originada por el represamiento de un río en el Chaco Central.

NOTA: La izquierda del camino corresponde a la zona río arriba y la derecha la zona río abajo.

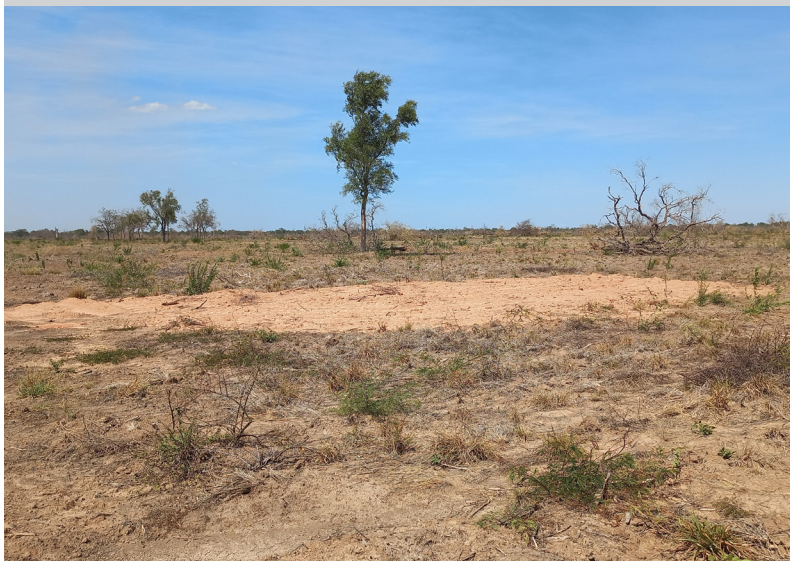
Figura 9.

Antiguo hormiguero de Ysaú (*Atta* sp.) luego de un desmonte reciente.

NOTA: Se observa la mancha levemente elevada en foma convexa y ovalada.

Quizás de mayor importancia en cuanto a la salinización son las hormigas Ysaú, por la gran cantidad de suelo que sacan a la superficie, creando nidos de forma convexa de gran tamaño, con diámetros de hasta 10 metros. Este fenómeno natural causa salinización local en forma de mancha circular, por el subsuelo salobre transportado a la superficie y la forma convexa del hormiguero que facilita el escurrimiento del agua pluvial y reduce la infiltración.

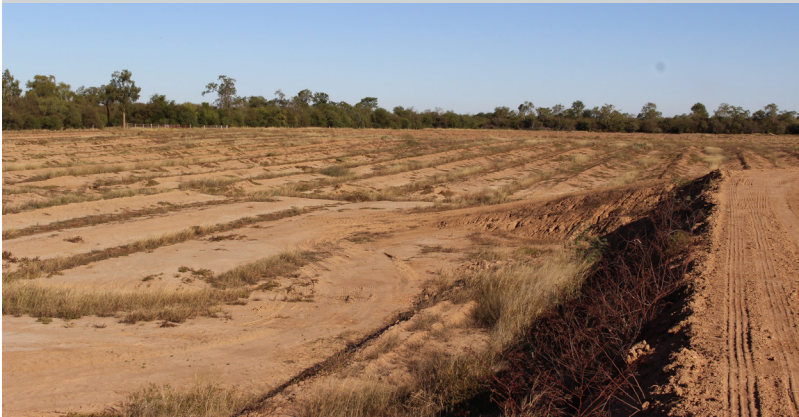
Figura 11.

Sistematización de superficies de terreno para conducir y almacenar el agua de lluvia en camellones y canales, Laguna Capitán (Loma Plata).

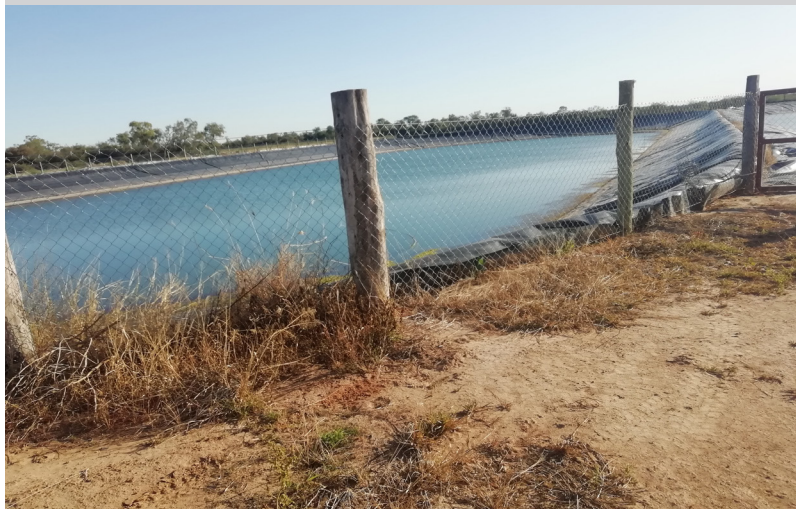
Tajamar o reservorio de agua de lluvia impermeabilizado con una geomembrana.

NOTA: Tajamar del Tambo Modelo y Cabaña (TAMYCA) de la Cooperativa Chortitzer, en Laguna Capitán.

En las zonas más vulnerables a la salinización también se observa el uso de geomembranas (carpas gruesas) en los reservorios de agua que están más elevados. En estos casos el agua es almacenada primeramente en un “tajamar pulmón” desde donde es bombeada hasta un reservorio elevado. El propósito de bombear el agua a dicho reservorio es aumentar la capacidad (profundidad) sin aumentar la superficie de evaporación. La geomembrana es utilizada en estos tajamares elevados para evitar que la presión hidrostática del agua almacenada eleve la napa y aumente el riesgo de salinización del suelo en los alrededores. Es decir, toda la base del reservorio está cubierta por una carpa gruesa para evitar el contacto del agua almacenada con la napa, y evitar así el proceso de salinización del suelo (Figuras 12 y 13).

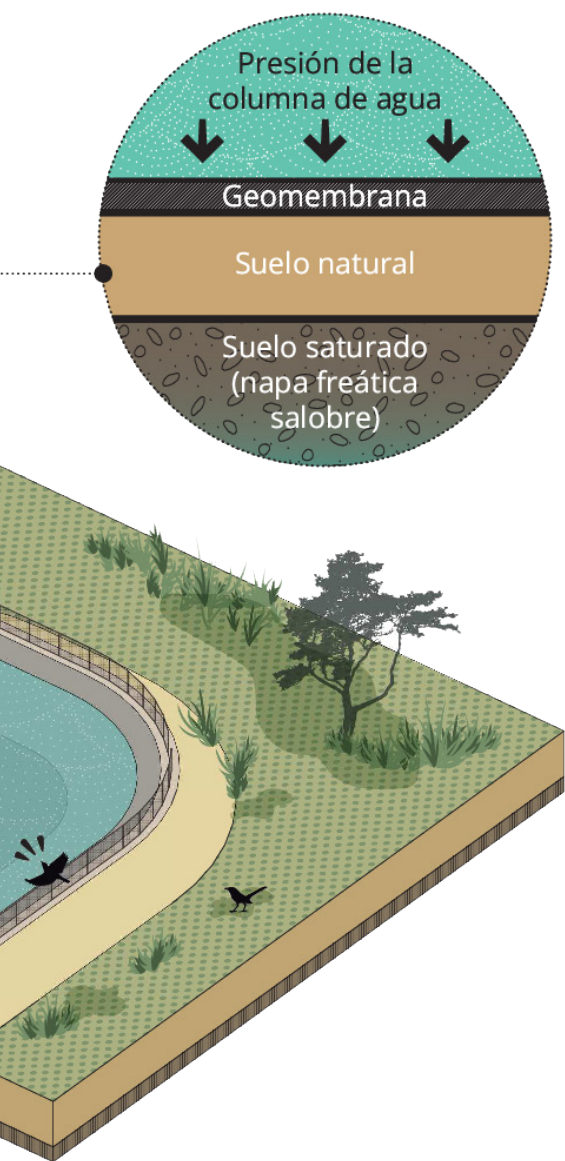
“En las zonas más vulnerables a la salinización también se observa el uso de geomembranas (carpas gruesas) en los reservorios de agua que están más elevados. En estos casos el agua es almacenada primeramente en un “tajamar pulmón” desde donde es bombeada hasta un reservorio elevado. El propósito de bombear el agua a dicho reservorio es aumentar la capacidad (profundidad) sin aumentar la superficie de evaporación. La geomembrana es utilizada en estos tajamares elevados para evitar que la presión hidrostática del agua almacenada eleve la napa y aumente el riesgo de salinización del suelo en los alrededores. Es decir, toda la base del reservorio está cubierta por una carpa gruesa para evitar el contacto del agua almacenada con la napa, y evitar así el proceso de salinización del suelo” (pág. 42)

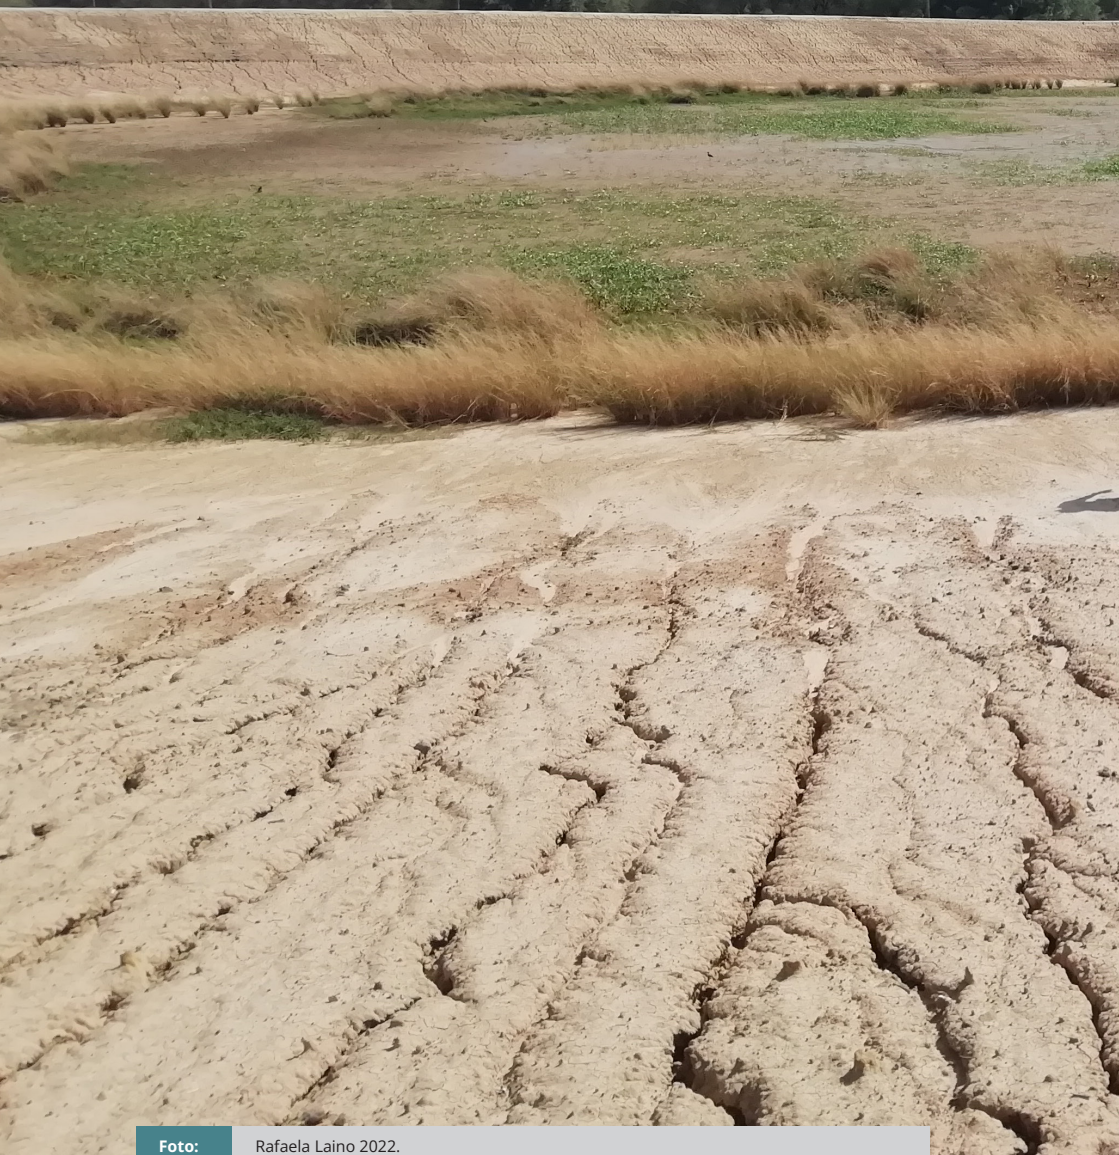
Figura 14.

Tajamar impermeabilizado con geomembrana y cubierto posteriormente con una capa de tierra (Pozo Azul S.A.).

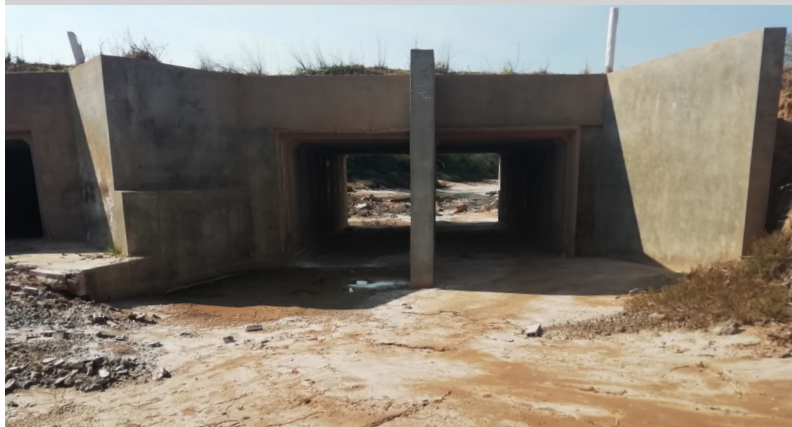
Puente sobre cauce seco en el momento de la foto (junio de 2022).

NOTA: Se observan los grandes canales de cemento bajo el puente donde en épocas de lluvias corren grandes caudales de agua.

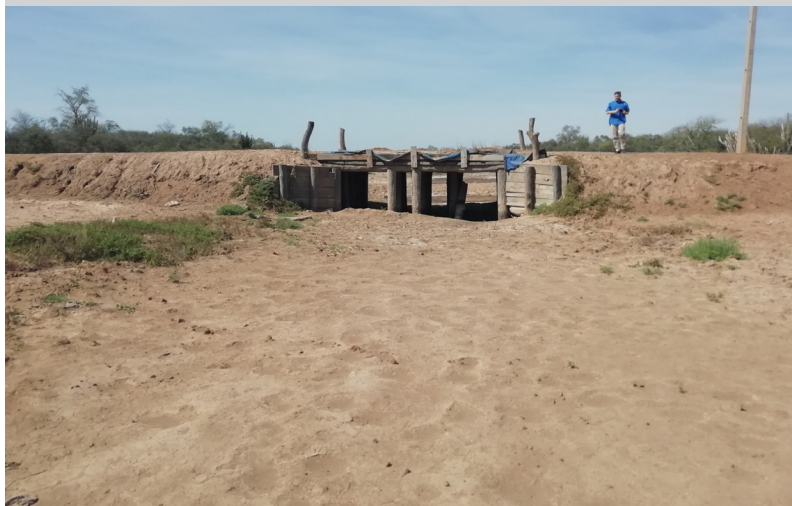
Puente sobre cauce seco en el momento de la foto (junio de 2022). Puente hecho con postes y tablones de madera.

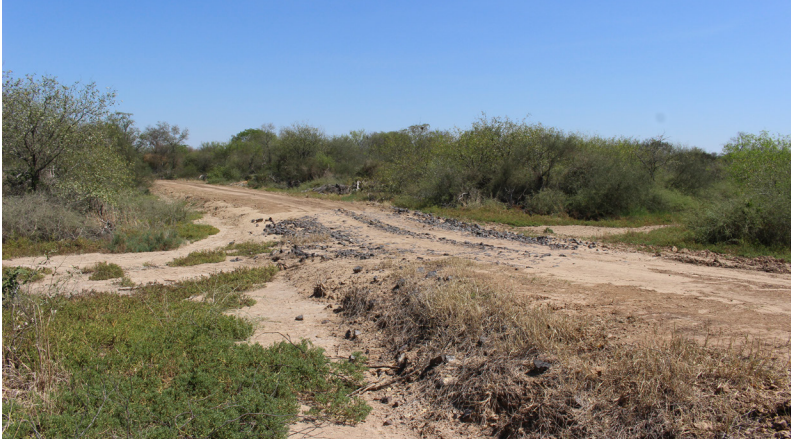
Figura 17.

Baden (ejemplo 1) en lugares más bajos del camino donde drena el agua cuando llueve.

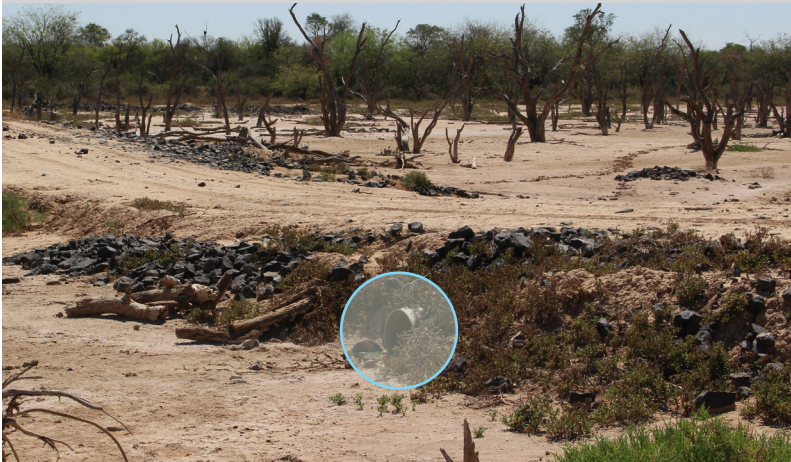
Figura 18.

Baden (ejemplo 2) en lugares más bajos del camino donde drena el agua cuando llueve.

NOTA: Abajo se observa el orificio de un tubo que está situado a mayor profundidad para los caudales más bajos, entonces cuando sube mucho el nivel del agua y el tubo no alcanza para el caudal existente en ese momento, el agua sube y pasa encima del badén, Laguna Capitán.

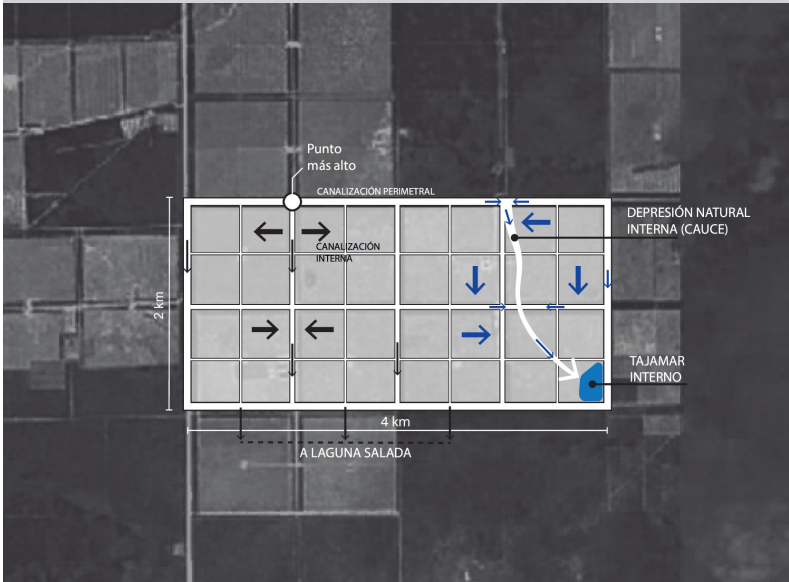
Esquema sobre imagen satelital. Sistema de drenaje artificial de canales internos (dentro de la finca) y externos (en los bordes).

El agua de lluvia es conducida al tajamar de almacenamiento del establecimiento (flechas azules de la Figura 19), y las aguas de escorrentía excedentes y las provenientes de áreas vecinas son interceptadas y conducidas por los canales logrando un desagüe (o drenaje) más acelerado que el natural (como se observa en la Figura 21 y en la Figura 19 en flechas negras). De esta manera se logró que el agua permanezca menos tiempo en las zonas altas, y por lo tanto haya menos infiltración y menor presión hidrostática ejercida sobre la napa freática, y con ello se disminuyó el tiempo de riesgo de salinización en las zonas más bajas, como la zona donde se ubica este establecimiento.

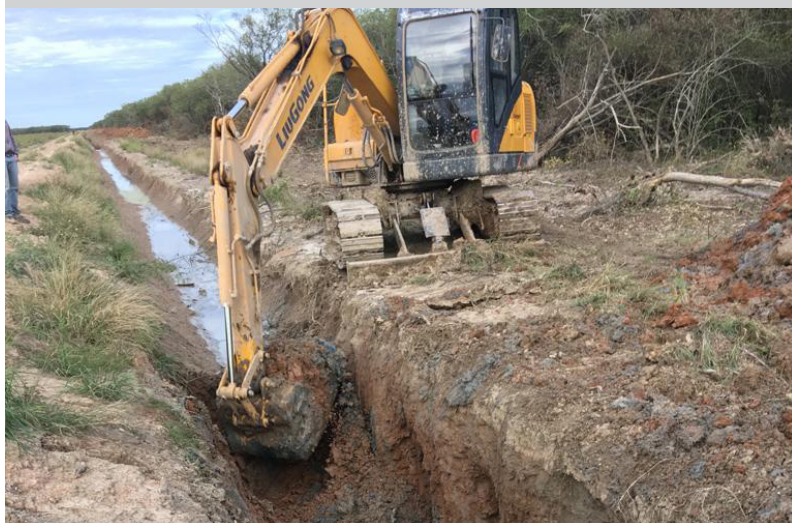
Trabajo de excavación de canales para la conducción (drenaje) de aguas de lluvias en Alto Paraguay.

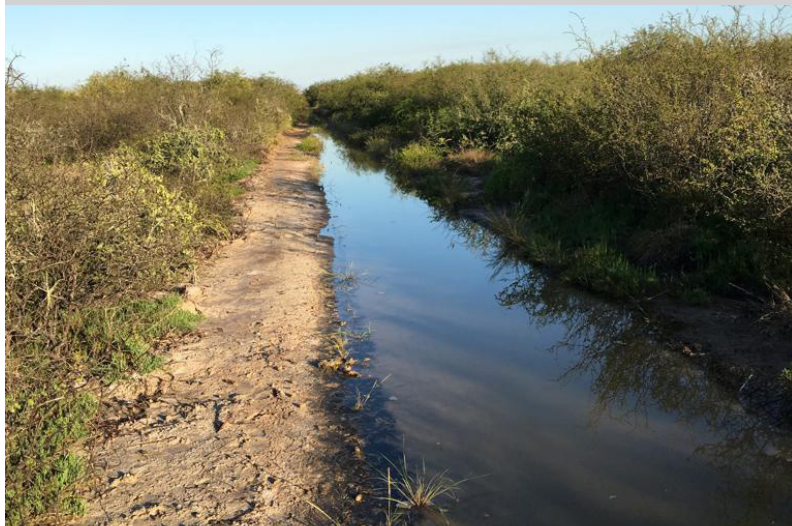
Figura 21.

Canal terminado con agua de lluvia.

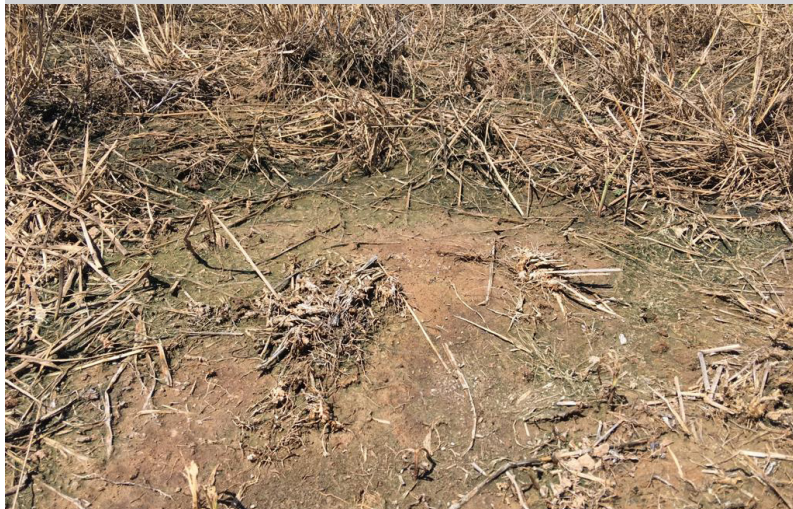
Superficie de un terreno de Alto Paraguay luego de permanecer inundado por 3 meses en el año 2013.

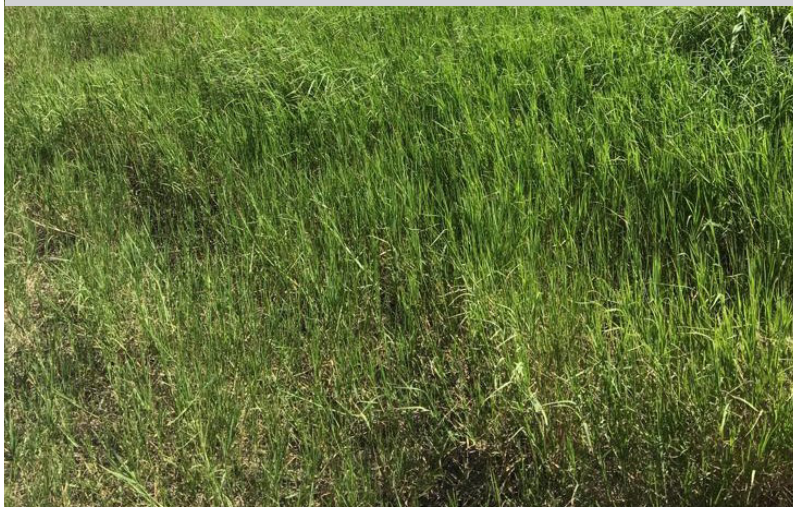
Figura 23.

Misma parcela (Figura 22) cubierta por pasto Estrella en el año 2016 luego de la implementación del sistema de conducción del agua de lluvia por canales.

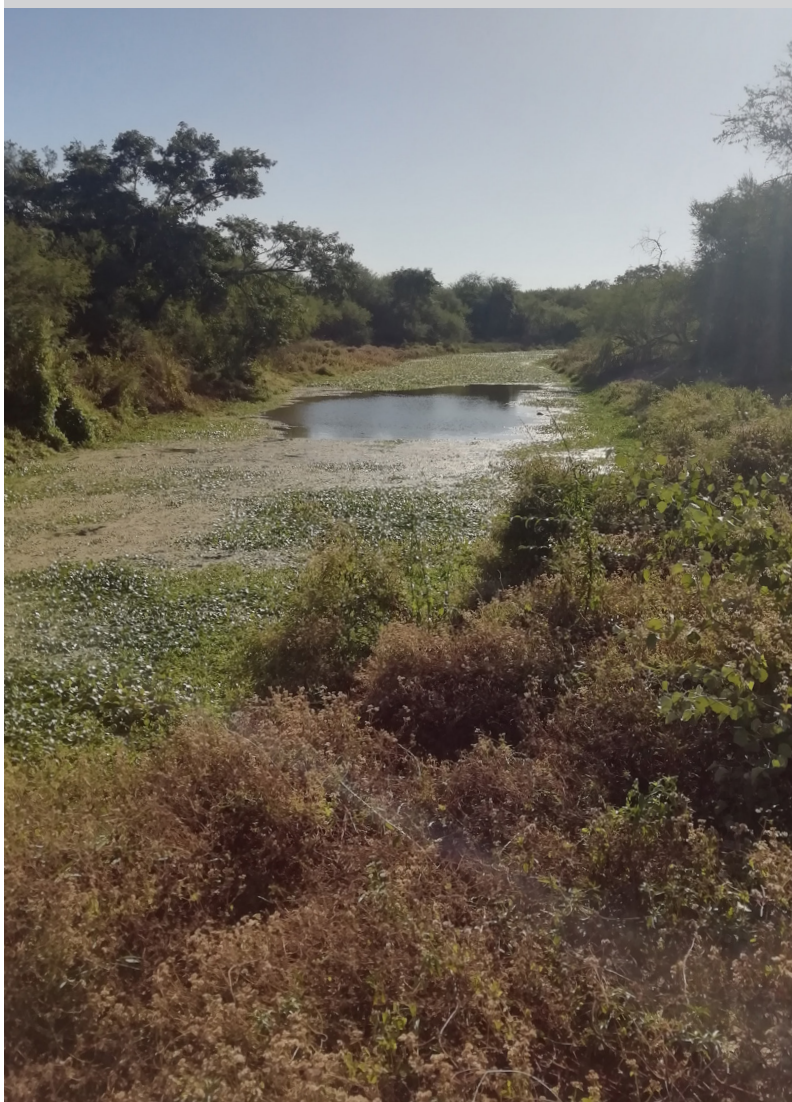
Figura 24.

Cobertura de bosques protectores a ambas márgenes de un cauce hídrico en Laguna Bombacha (Boquerón).

En este punto es importante resaltar que el cumplimiento de la legislación paraguaya favorece esta función de biodrenaje, además de otras funciones y servicios ecosistémicos, cuando se dejan las áreas de reserva natural de acuerdo a la Ley Forestal N°422/1973. La misma establece que las propiedades rurales de más de 20 ha en zonas forestales deberán mantener el 25% de su área de bosques naturales. Así también, la Ley de Recursos Hídricos N°3239/2007, que establece que los propietarios ribereños deberán mantener los bosques protectores (100 m) a ambas márgenes de las fuentes de agua (Figura 24); y la Resolución N°1242/2012, que reglamenta el ancho de las franjas de bosques entre las parcelas para la Región Occidental o Chaco.

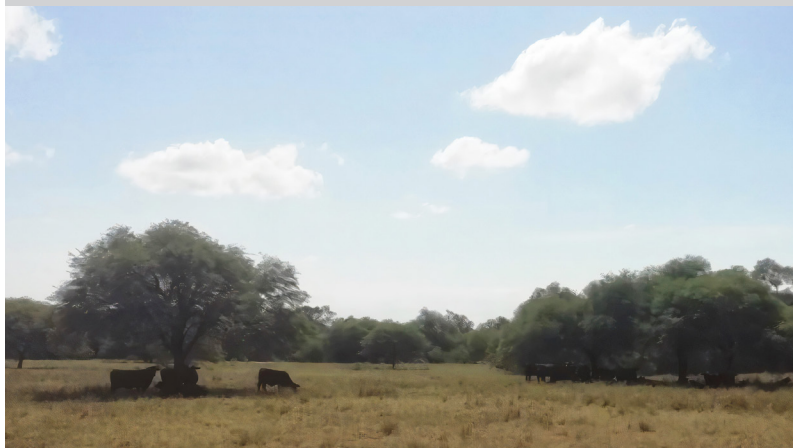
Figura 25.

Ganado descansando bajo la sombra de Prosopis en una finca.

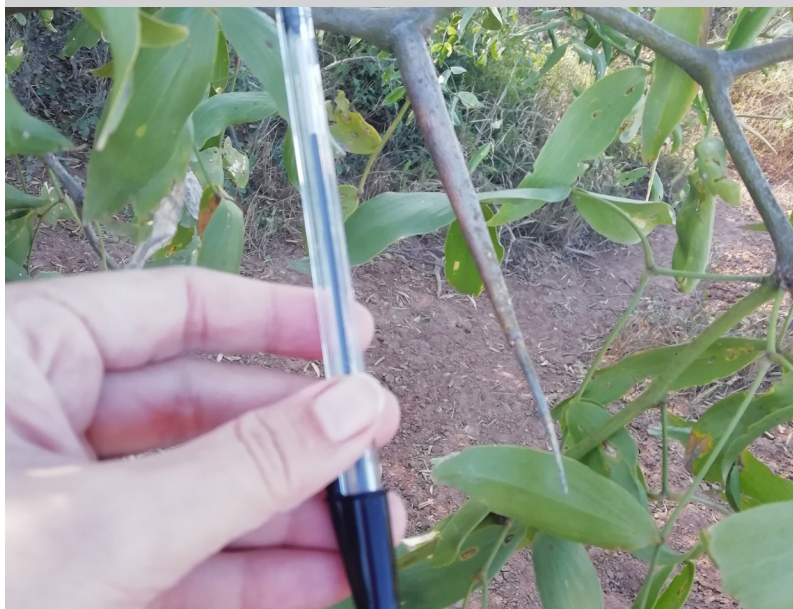
Figura 26.

Espina de Viñal (*Prosopis ruscifolia*) - Alto Paraguay.

El Viñal (*Prosopis ruscifolia*) es una de las especies más tolerantes a la sal. De hecho, es indicadora de suelos muy salinos y pionera en la restauración de las formaciones leñosas en las zonas donde la napa freática salina se encuentra cercana a la superficie (PSAC 1998). Sin embargo, podría llegar a ser considerada maleza o invasora en una pastura debido a la rápida distribución de sus semillas por el ganado, y a las espinas muy fuertes que podrían lastimar al ganado, y afectar las ruedas de los tractores cuando entran a las pasturas (Figura 26).

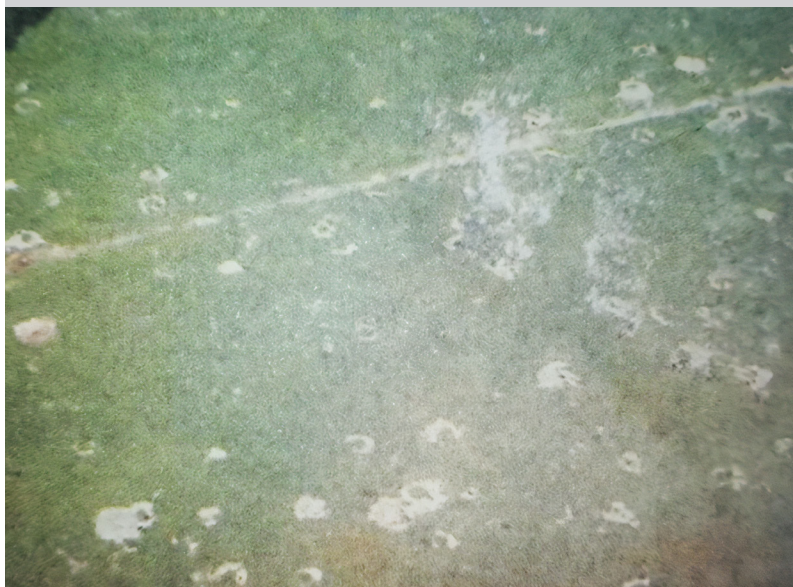
Manchas calvas en una pastura.

NOTA: Las mismas tienen formas de círculos y media lunas originados por la presencia de viejos hormigueros en proceso de reverdecimiento en varios estadios.

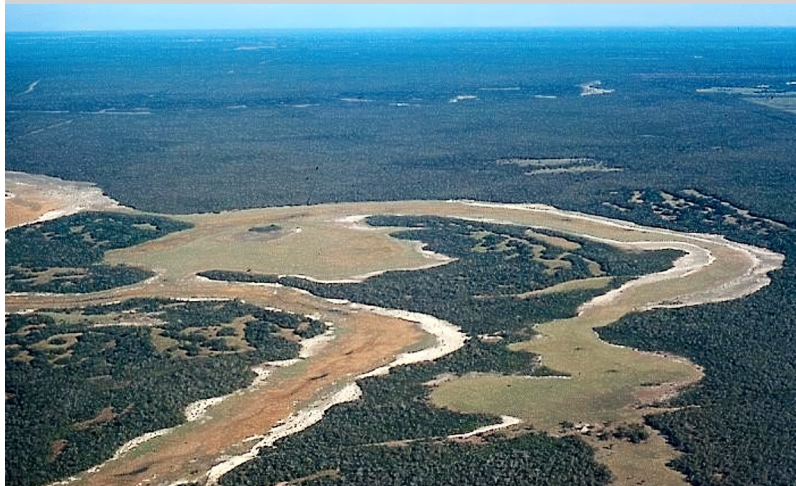
Salinización por ascensión capilar.

NOTA: En la imagen se observan las manchas calvas en forma alargada en los bordes de las lagunas.

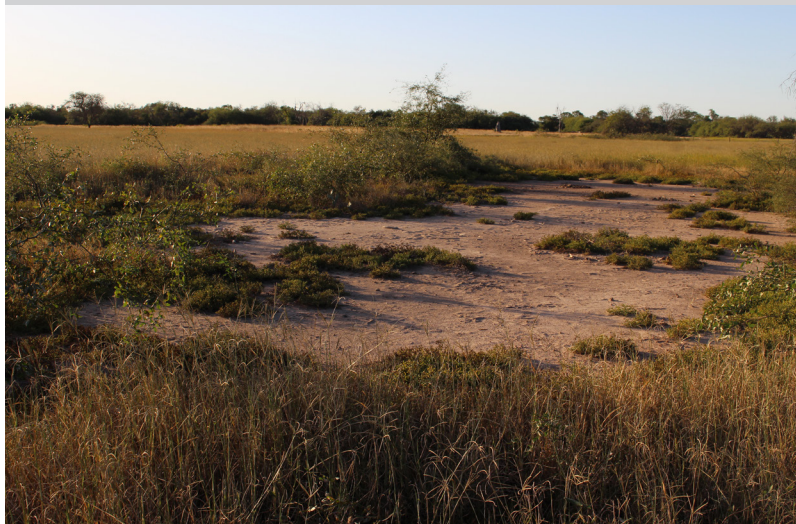
Figura 29.

Un peladar en forma circular con vegetación halófila.

- Por ascensión capilar: son manchas que se observan alrededor de las lagunas saladas, donde la napa freática salobre se encuentra a poca distancia de la superficie del suelo. Por esta razón, estos peladares parecen ser consecuencia del ascenso capilar del agua de la napa, que al evaporarse deja las sales en la superficie. En este caso, las manchas suelen extenderse en forma alargada en las márgenes de las lagunas y algunos cauces intermitentes, como se observa en la Figura 28. Por otro lado, dentro del cinturón de salinización potencial del Chaco (Figura 10) se observan manchas calvas circulares de un diámetro de hasta 10 m, con aspecto de suelo mojado y vegetación halófitas (Figura 29). Estos peladares también parecen ser manchas salinas originadas por ascensión capilar de la napa salobre. Sin embargo, su origen no se conoce con exactitud. Actualmente se está llevando a cabo una investigación para entender mejor este fenómeno (Neufeld *et al.* 2022).

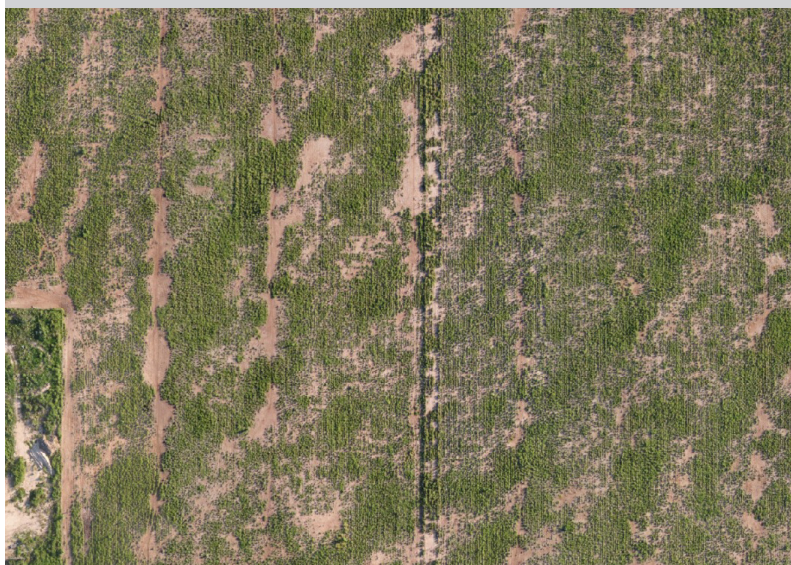
Foto aérea tomada con un dron donde se observan las manchas calvas de forma alargada en la misma ubicación y dirección de las franjas donde se quemaba la biomasa acumulada luego del desmonte.

- Por actividades antrópicas: estas manchas tienen que ver con el método de desmonte que se usaba antiguamente, ya que, al usar palas totalmente cerradas en las topadoras, al juntar la biomasa del monte en franjas también se juntaba buena parte del suelo superficial. Por lo tanto, estas franjas quedaban levemente más elevadas y se favorecía así al escurrimiento del agua de lluvia y a la menor infiltración. En este caso, los peladares se dan en forma alargada como se observa en la Figura 30. Sumado a ello, como parte de ese método de desmonte, toda esta biomasa acumulada era quemada, por lo tanto, las cenizas que quedaban contribuían al aumento de la salinidad del suelo localmente.

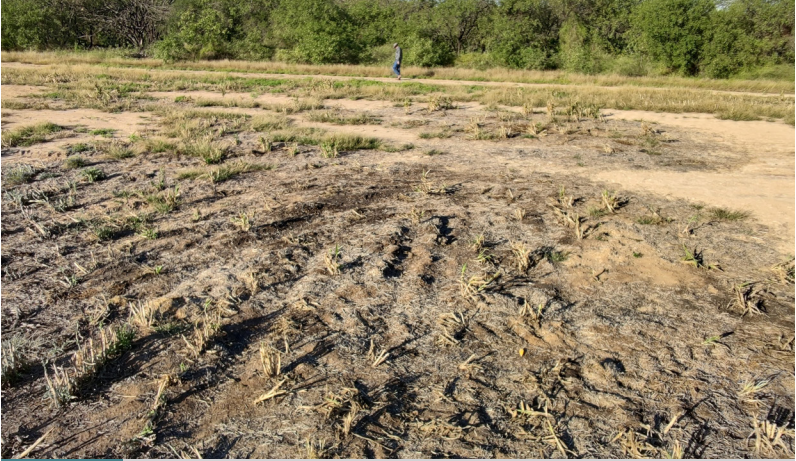
Tratamiento de cobertura heno-estiércol sobre una mancha calva, donde posteriormente se cultivó sorgo, en Laguna Capitán (Loma Plata).

Entre los productores visitados para la realización de esta Guía, hay algunas experiencias de recuperación de peladares. La técnica consiste en agregar sobre estas áreas una combinación de heno con estiércol (cama de establo). A pesar de que el experimento se halla en la etapa inicial, ya se están observando resultados positivos. Con el agregado de la materia orgánica sobre los peladares, se logra proteger al suelo del impacto de las gotas de lluvia y reducir el escurrimiento, lo cual conlleva a una mayor infiltración del agua en el suelo. Además, con el suelo cubierto, se disminuye la evaporación del agua retenida, y con el enraizamiento de la cobertura vegetal aumenta la permeabilidad del suelo y se reduce la compactación. De esta manera se espera lavar cierta cantidad de sales hacia la napa. En la Figura 31, se observa una parte de una mancha calva donde luego de la cobertura con heno-estiércol se cultivó sorgo.

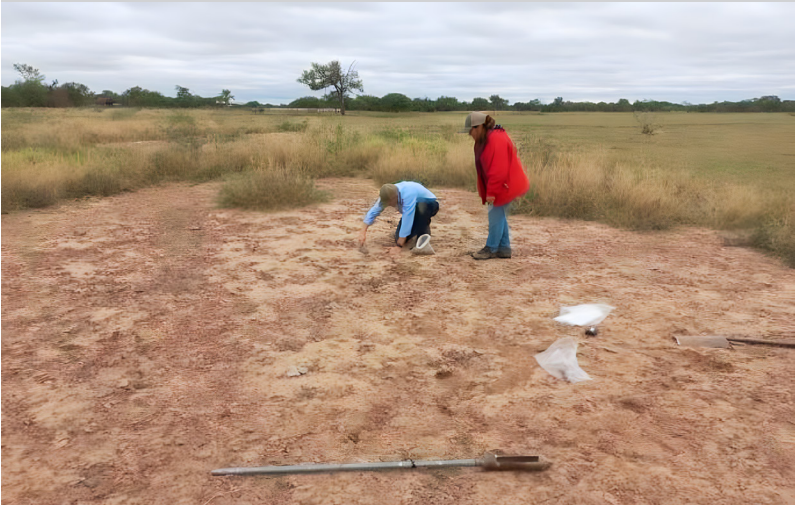
Figura 32.

Imagen de una mancha calva donde se están haciendo mediciones para el estudio que está llevando a cabo la Fundación Ideagro.

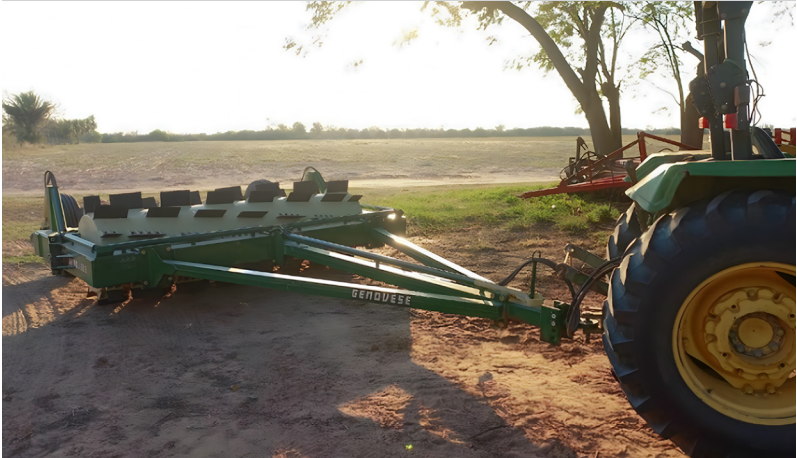
Rolo aireador utilizado para el mantenimiento de las pasturas y el aumento de la infiltración del agua en parcelas agrícolas, estación experimental Isla Poí.

Con el rolo aireador (Figura 33), como lo dice su nombre, se airea el suelo, permitiendo un mejor desarrollo de las raíces e intercambio de gases, pero principalmente se crean hoyos para la infiltración del agua al suelo y se crean micrositos más favorables (más húmedos) para la germinación de semillas de pastos (Figura 34).

Al lograr la infiltración del agua de lluvia, se adiciona agua al suelo, que es fundamental para el desarrollo de la pastura, y también se logra cierto lavado de sales manteniendo una zona superficial del suelo menos salina. Además, con el uso de este implemento, también se logra cierto control de malezas herbáceas pequeñas.

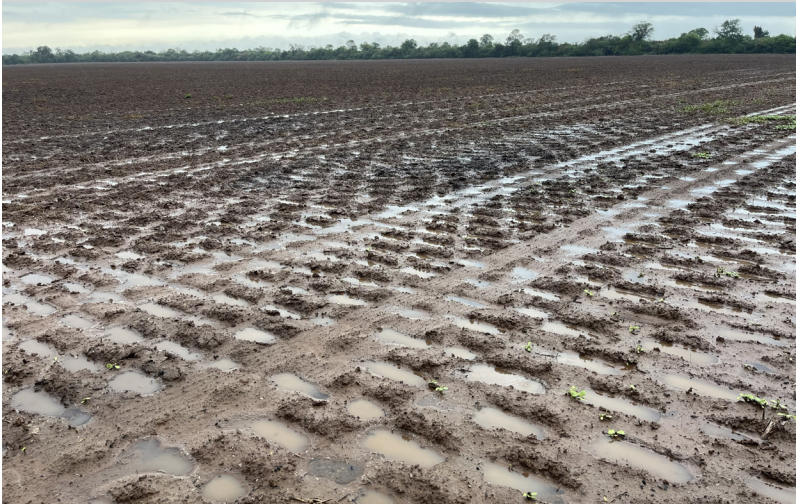
Figura 34.

Distribución uniforme del agua, luego de una lluvia, en una parcela agrícola luego del laboreo con el rolo aireador.

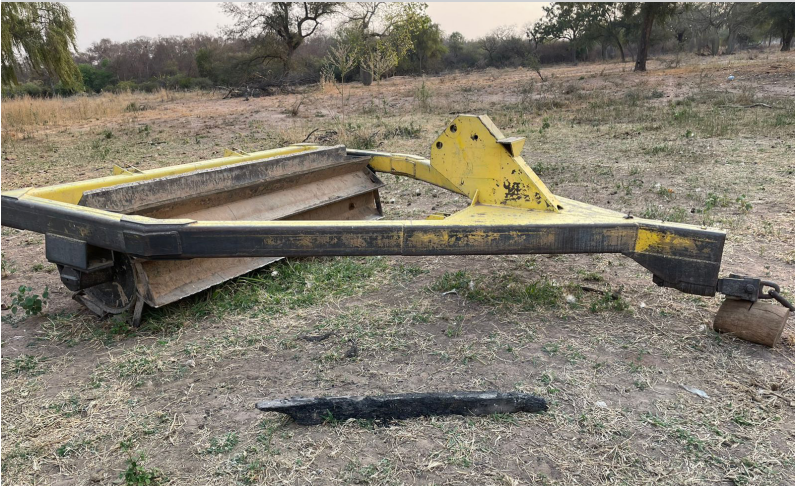
Rolo cuchilla al cual se le puede enganchar el corta raíces (Figura 36).

El rolo cuchilla (Figura 35), o a veces también el corta raíces (Figura 36), es utilizado para el control de malezas herbáceas. Este implemento puede poner en riesgo la supervivencia de pasturas, especialmente las estoloníferas, que son aquellas que no se propagan por semillas. Por lo tanto, como este implemento corta las raíces de todas las plantas horizontalmente a una profundidad entre 15 a 25 cm, si después de su utilización no caen lluvias por un tiempo prolongado, las pasturas pueden llegar a perderse.

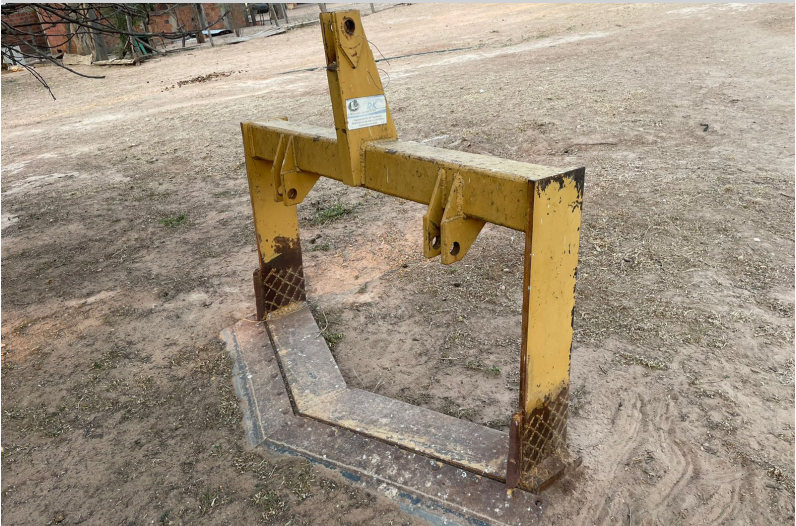
Figura 36.

Corta raíces utilizado para el control de malezas.

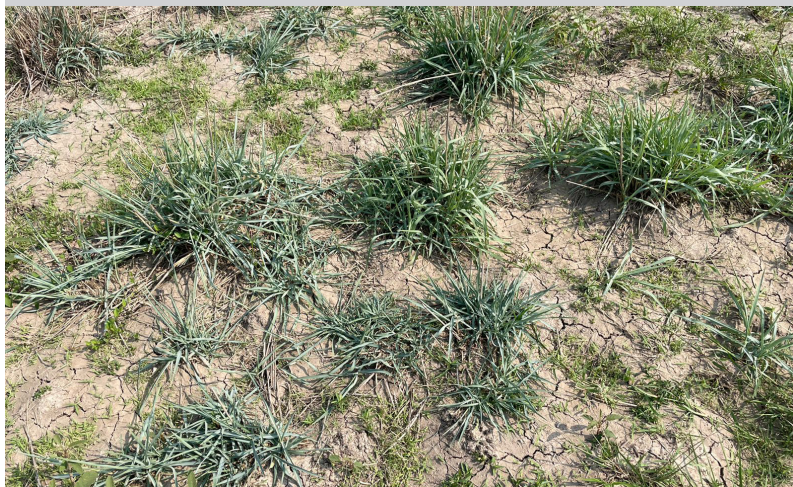
Figura 37.

Pasto Bambatsi de color verde azulado consorciado con otros pastos nativos.

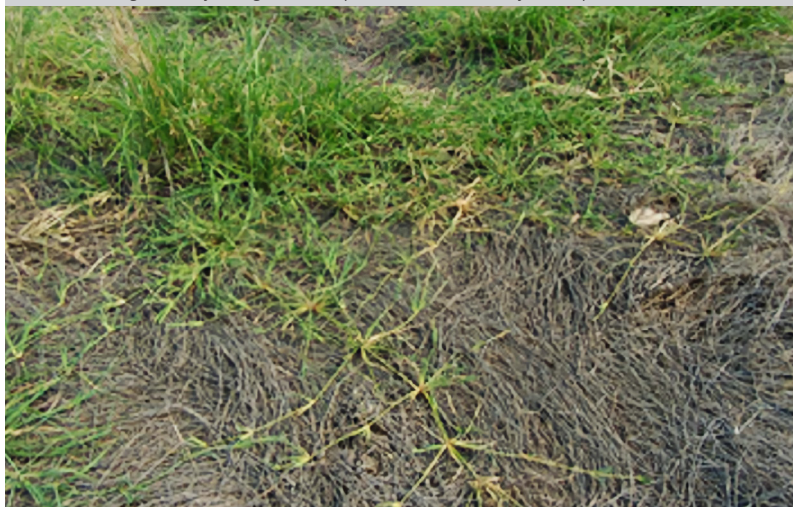
Figura 38.

Pasto Callide, con sus largos y ramificados estolones, cubriendo al Gatton Panic que había muerto a causa del anegamiento y las cigarras de espuma (*Zulia entrerriana* y *Deois* sp.).

Estas variedades también tienen difusión en otros países, como Argentina y Brasil, y como se detalla en la sección 4.2.4, también hay experiencias interesantes en Paraguay. Hace más de 30 años que el pasto Callide formó parte del ensayo de pastoreo en Río Verde, con semillas importadas de Australia (Glatzle 1999), en aquel entonces aún no había semilla de Callide en Argentina. Entre tanto el Callide, reemplazado hoy día por el Épica, forma parte integral de las mezclas de pastos en muchas estancias del Chaco un poco más húmedo. No cubre grandes superficies, pero constituye un complemento valioso en los micrositios aptos con suelos arcillosos, con cierto anegamiento y poco salobres.
