UNIVERSIDAD NACIONAL DE ASUNCIÓN

Departamento de Geología

Trabajo de Grado

**SUSCEPTIBILIDAD DE OCURRENCIA DE FENÓMENO DE
MOVIMIENTO EN MASA DEL TALUD DEL CERRO CAACUPÉ,
DEL DISTRITO DE YPACARAI-PARAGUAY**

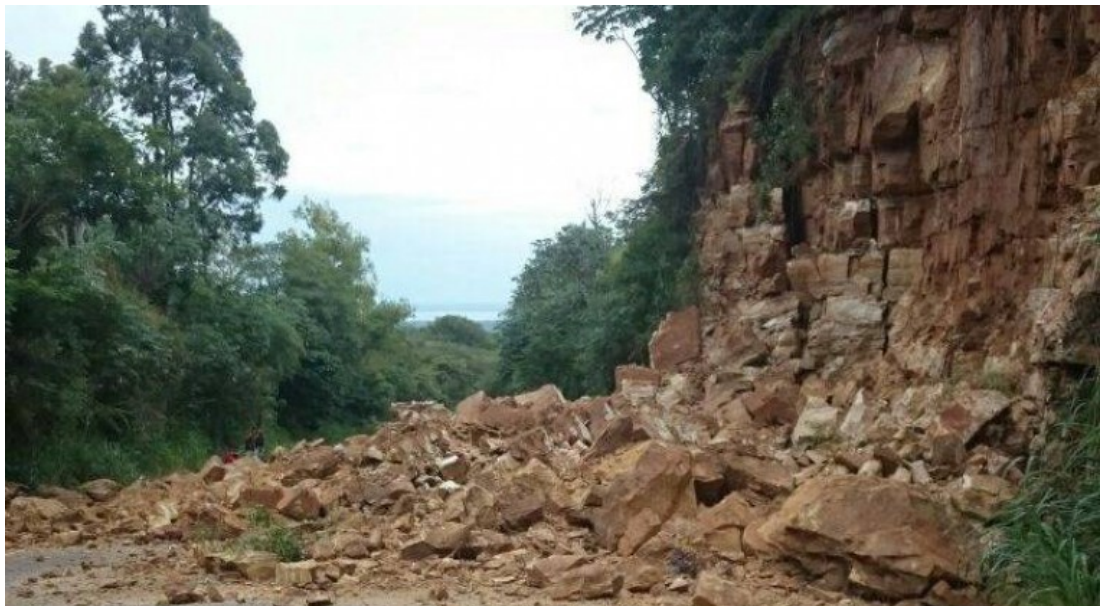
Figura 1. Un desprendimiento / deslizamiento de rocas que se produjo en la ladera del Cerro Caacupé, en 2017, cerró tramo de la Ruta PY 02 al tráfico durante varias horas.
Fuente: Fotografía del Periódico Hoy

Según publicaciones del diario Hoy, que data del 20 de abril del 2017, menciona que Informes preliminares del MOPC indican que el cerro socavó y que esto produjo el desprendimiento de una parte importante de las rocas. Se presume que la vibración provocada por el tráfico vehicular también contribuyó al hecho.

El ingeniero Rodolfo Segovia, director de caminos vecinales del Ministerio de Obras Públicas y Comunicaciones (MOPC) en dicha publicación explicó que el desmoronamiento del cerro Caacupé fue técnicamente un desprendimiento de las rocas que conforman el núcleo y se debió a la socavación de la base, señaló que las piedras ya no son muy sanas lo cual terminó facilitando que las bases se vayan carcomiendo y desemboquen en el deslizamiento de la estructura.

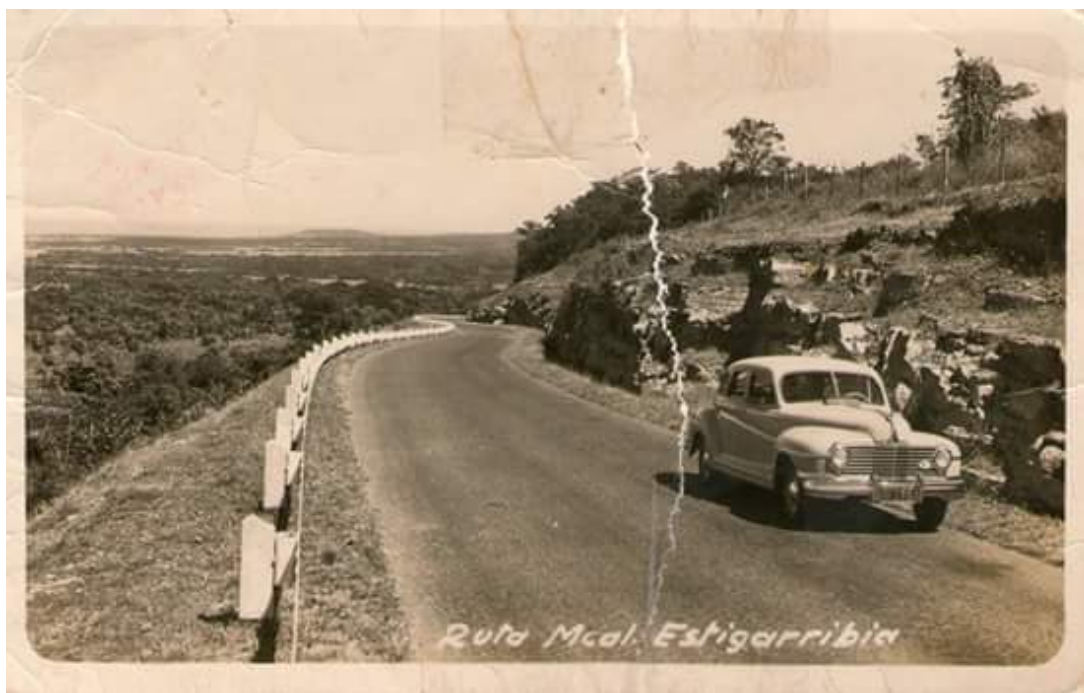
Figura 2. Fotografía de la década de los 70 de la Ruta PY02 tramo carril de ascenso Cerro Caacupé.

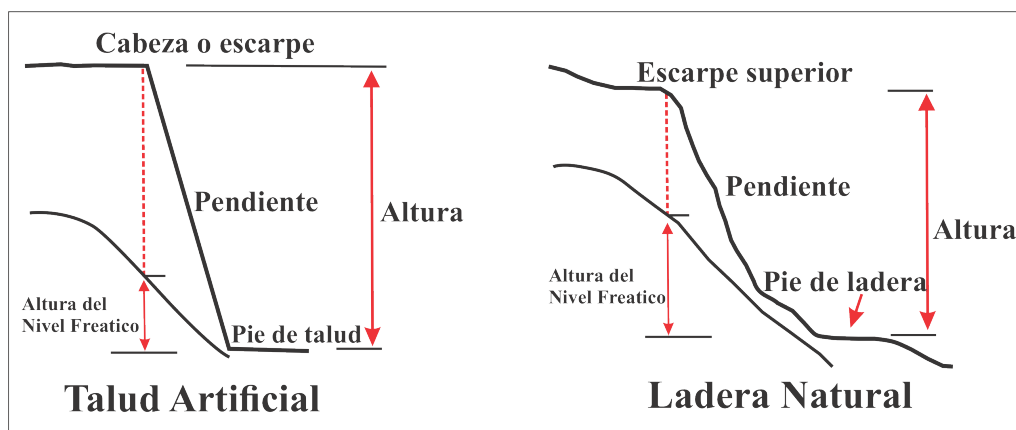
Figura 4. Esquema de elementos constitutivos de Talud y Ladera
Fuente: Modificado de Poblete (2006) en Toro (2014)

- **Altura:** Es la distancia Vertical entre el pie y la cabeza, la cual se presenta claramente definida en taludes artificiales, pero es complicada de señalar en laderas debido a que el pie y la cabeza no son accidentes topográficos bien marcados.
- **Pie:** Corresponde al sitio de cambio brusco de pendiente en la parte inferior del talud o ladera.

- **Cabeza o escarpe:** Se refiere al sitio de cambio brusco de pendiente en la parte superior.
- **Altura de nivel freático:** Es la distancia vertical desde el pie del talud o ladera hasta el nivel de agua medida. La altura del nivel freático se acostumbra medirla debajo de la cabeza del talud.
- **Pendiente:** Es la medida de inclinación de la superficie del talud o ladera, puede medirse en grados, en porcentaje o en relación m:1.

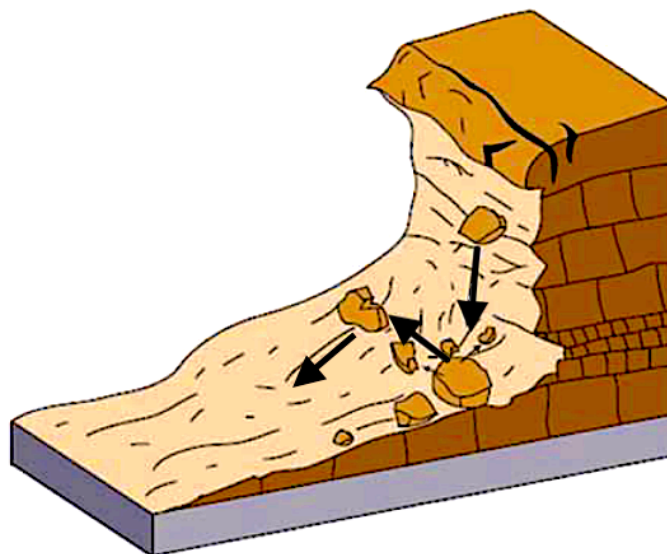
Figura 3. Esquema de un desprendimiento de rocas
Fuente: Modificado de Cruden & Varnes 1996).

Teniendo como base el trabajo de Highland *et al* (2008), una caída comienza con un desprendimiento de suelo o roca, o ambos, en una pendiente pronunciada o acantilado, la separación ocurre a lo largo de discontinuidades tales como fracturas, estratificaciones, planos de debilidad y el movimiento ocurre por caída libre, rebote o balanceo. Las caídas están fuertemente influenciadas por la gravedad, la meteorización mecánica y la presencia de agua intersticial. Las variantes de las caídas son los desprendimientos de rocas, los cuales se refieren a movimientos descendientes bruscos de roca, tierra o ambos, que se desprenden de laderas empinadas o acantilados. El material que cae suele golpear el talud inferior en un ángulo menor que el ángulo de caída, lo que hace que rebote. La masa que cae se puede romper en el impacto, puede empezar a rodar en las pendientes más pronunciadas, y puede continuar hasta que el terreno se aplana (Highland & Bobrowsky, 2008). La segunda variante son los vuelcos que hace referencia a la rotación de una masa de material (ya sea roca o suelo) hacia el exterior de una ladera, la rotación ocurre alrededor de un eje localizado por debajo del centro de gravedad de la masa desplazada. La inestabilidad de la ladera se genera principalmente por efectos de la gravedad ejercida por el material ladera arriba de la masa desplazada, por la fuerza ejercida de los fluidos presentes en grietas o por el terreno adyacente (Tapasco, Galvis & Franco, 2019).

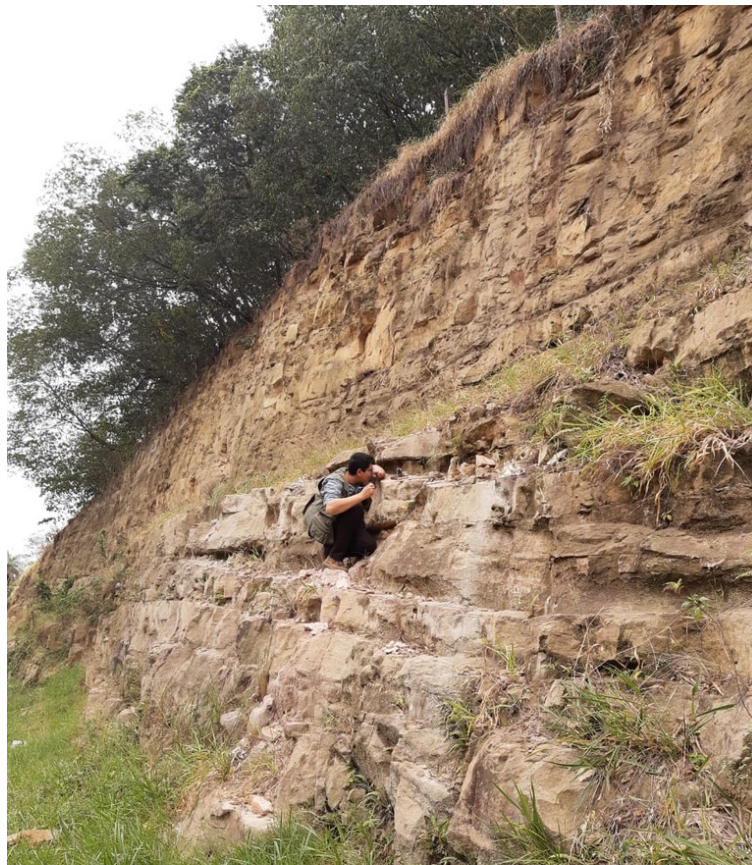
En esta etapa se efectuó viajes hasta la zona de estudio para la toma de datos, fotografías, anotación de coordenadas, medición de fracturas, rumbo y buzamiento de los estratos, como así también se tomaron muestras de roca para la realización de análisis y ensayos, se realizó un vuelo con *drone* para visualizar con mayor detalle la morfología del terreno.

Figura 10. Toma de datos en el Cerro Caacupé
Fuente: Elaboración propi

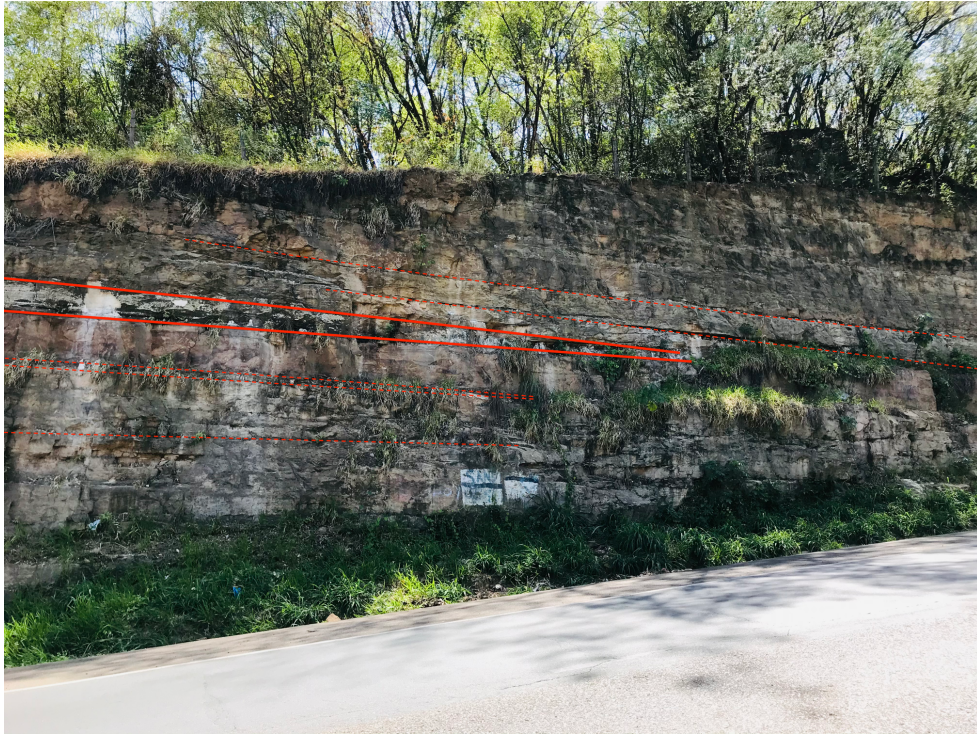
Figura 11. Perfil de talud en la que se puede observar las capas de arcillas en forma de cuñas de hasta 35cm de espesor y pequeñas capas intercaladas con la arenisca.
Fuente: Elaboración propia

El talud ubicado al NE del carril de descenso del cerro Caacupé cuenta con las siguientes dimensiones; 120m de largo, 11m de altura y 79° de pendiente, la cual corresponde a areniscas arcósicas de grano grueso a medio, redondeado a sub-redondeado de color amarillento a ocre perteneciente a la formación Cerro Jhú que presenta estratificación cruzada y está intercalada con cuñas de arcillas que en partes llega a alcanzar 35cm de espesor, la dirección preferencial de los estratos es de N40°-50°E (Figura 11).

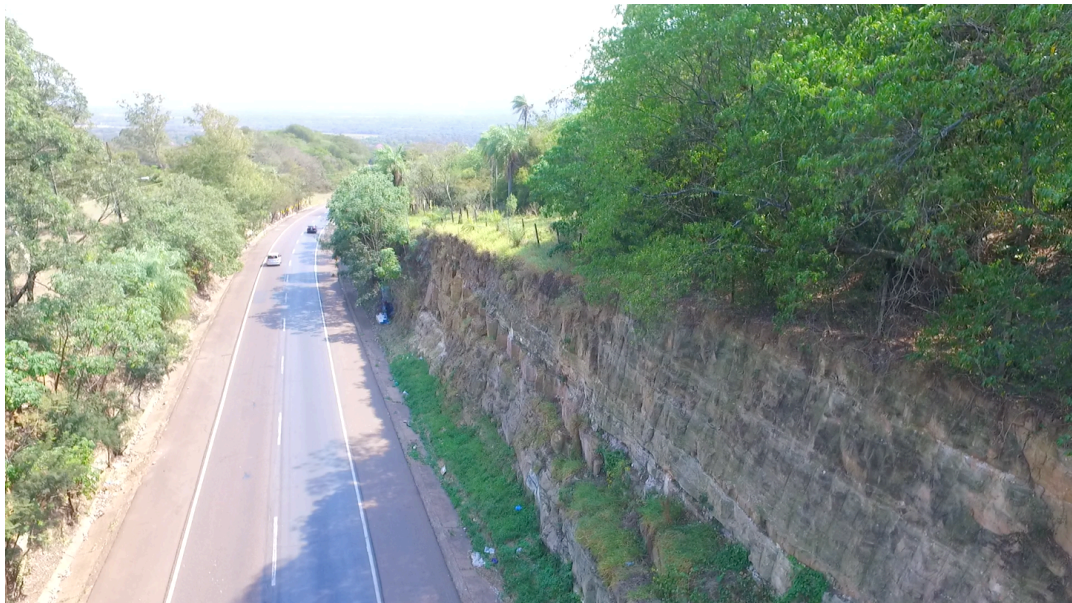
Figura 13. Fotografía tomada con el *drone*, vista al carril de descenso del Cerro Caacupé y del talud.

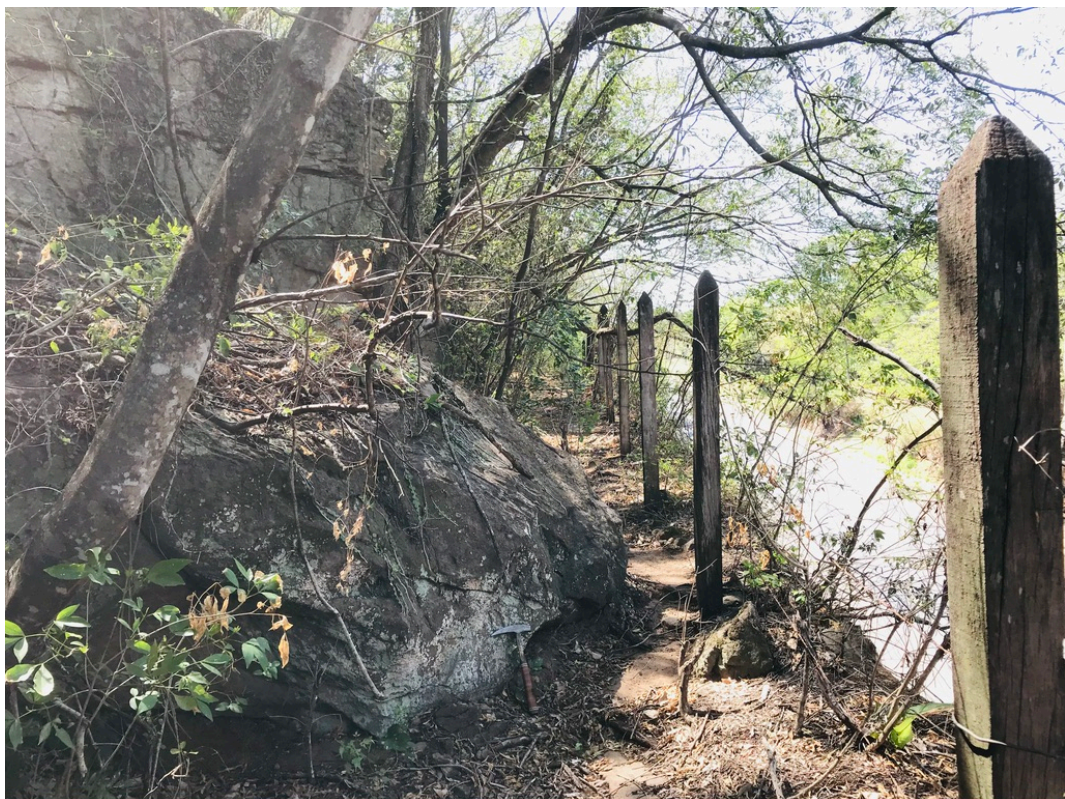
Figura 14. Bloque de roca en la cima del talud del Cerro Caacupé

Así mismo, en la cima del cerro objeto de estudio se encuentran bloques de rocas que según Tarbuck & Lutgens (2005) se definen como una masa de roca que tiene un diámetro superior a 25,6 cm, la misma se encuentra a escasos cm del borde del talud como se puede observar en la (figura 14).

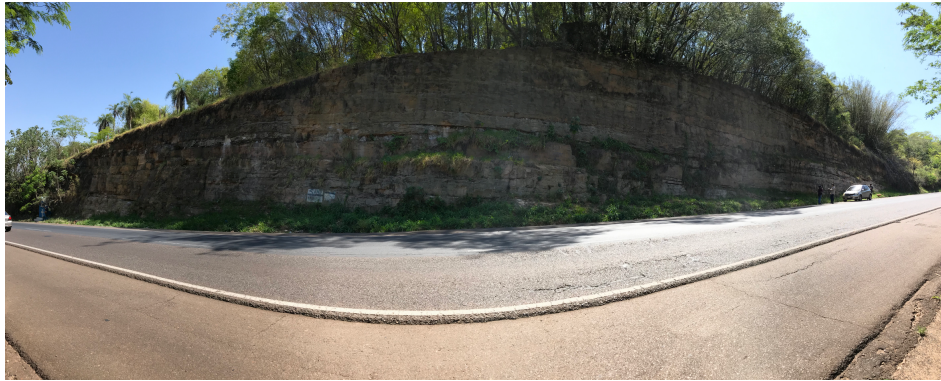
Figura 15. Vista panorámica del talud del Cerro Caacupé.
Fuente: Elaboración propia

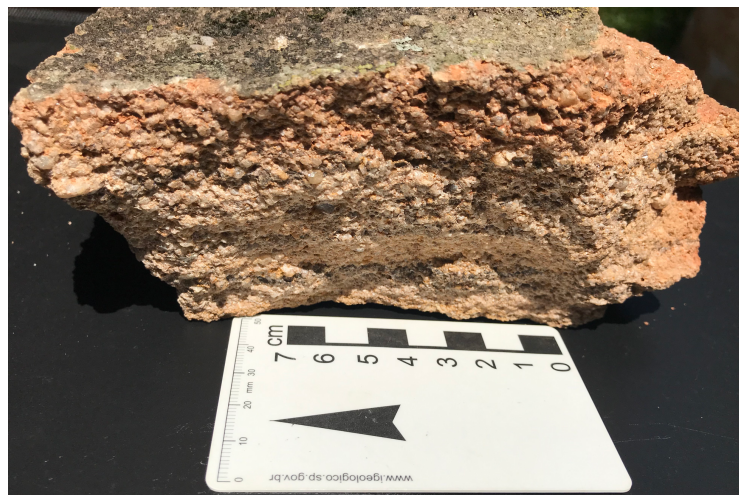
Figura 17. Arenisca de grano grueso a medio correspondiente a los bloques que se encuentra en la cima del talud
Fuente: Elaboración propia.

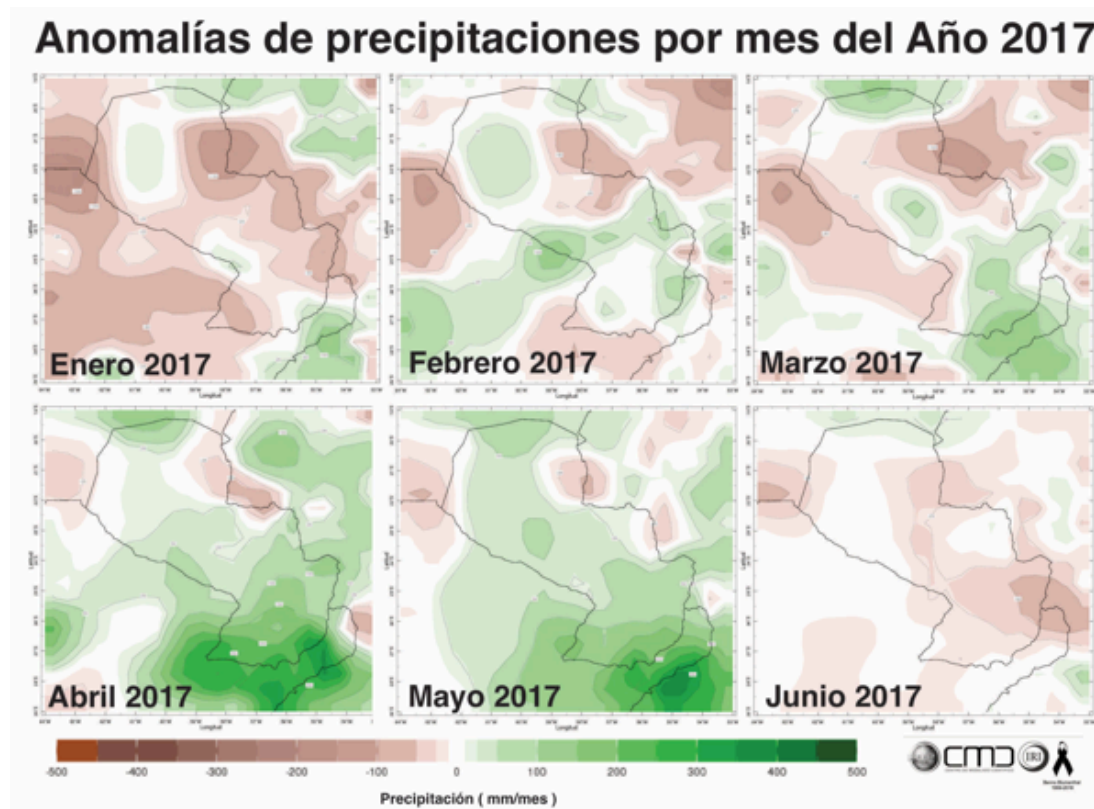
Figura 20. Anomalías de precipitaciones de los meses de enero a junio del año 2017

Teniendo como parámetro el año en que se produjo el fenómeno de movimiento en masa en el talud del Cerro Caacupé se realizó el análisis de las precipitaciones para los meses de enero a junio del año en cuestión. En la figura 20 se muestra las anomalías mensuales de precipitaciones para la región de Paraguay, dichas anomalías son (desviaciones con respecto a la media) de precipitaciones en relación mm/mes, basadas en estimados del conjunto de datos "CPC Gauge-Based of Global Daily Precipitation" extraídas de la base de datos del Centro de modelado Científico (CMC). El período usado para el cálculo de la climatología es 1979-2000. Las áreas verdes en el mapa indican lugares con lluvias por encima de la normal para el mes en cuestión, y las áreas que presentan una coloración marrón corresponden a sitios en los cuales las precipitaciones estuvieron por debajo del parámetro normal. Los contornos se dibujan a incrementos de +/- 10, 25, 50, 100, ..., 500 mm/mes.

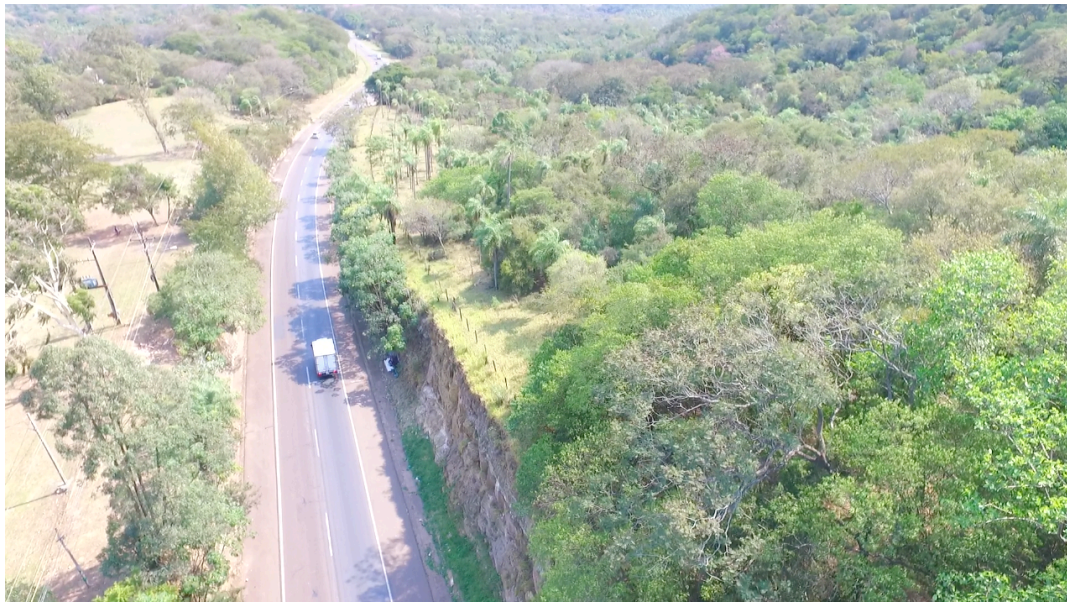
Figura 22. Cobertura vegetal en la cima del Cerro Caacupé
Fuente: Elaboración propia

Tal como se puede visualizar en la figura 22, la cima del Cerro Caacupé correspondiente al margen derecho del carril de descenso, se compone mayormente por vegetación arbórea a excepción de una pequeña parte que presenta una cobertura vegetal tipo gramíneas (pastizales).

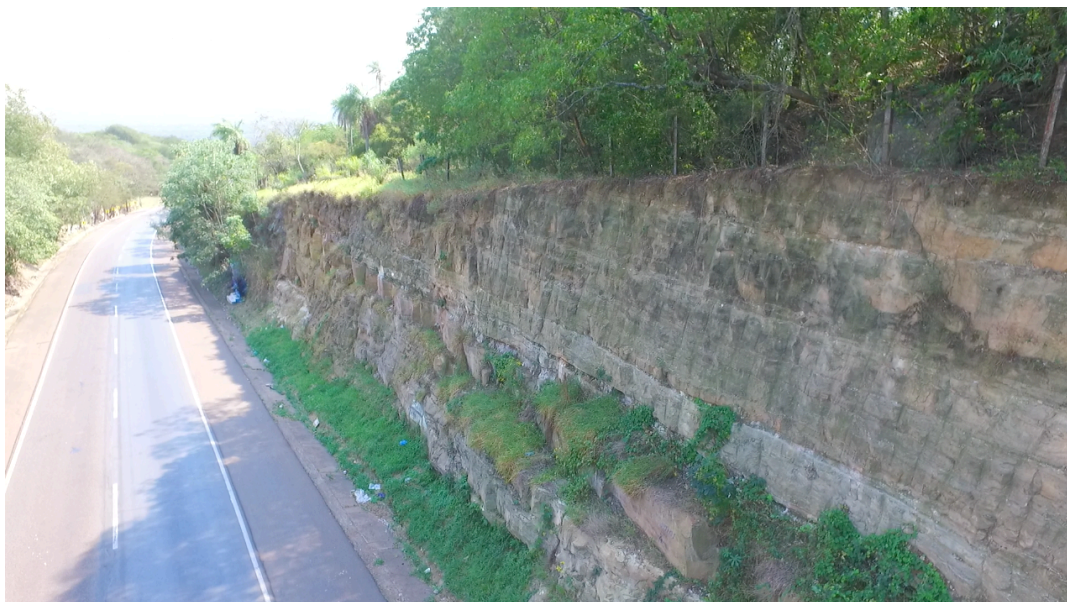
Figura 23. Cobertura vegetal en el pie y pendiente del Talud del Cerro Caacupé
Fuente: Elaboración propia

En cuanto a lo referente al área que contempla tanto el pie como la pendiente del talud del Cerro estudiado, en ciertos sectores la misma presenta una vegetación consistente en gramíneas, mientras que en otros se encuentra desprovisto de cobertura vegetal (Figura 23).

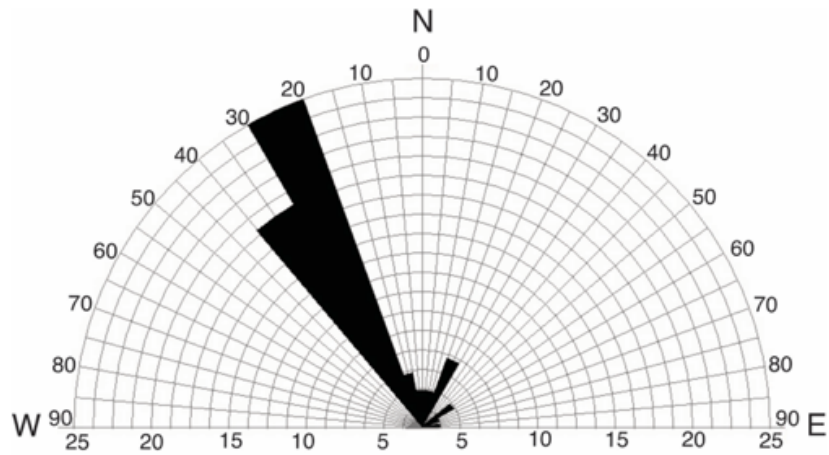
Figura 25. Diagrama de roseta mostrando la dirección fracturas del talud del cerro Caacupé.

Se realizó las mediciones de las fracturas del talud NE del carril de descenso del cerro Caacupé, en total se tomaron 50 mediciones, siendo las más desarrolladas las fracturas que obedecen a la dirección que se encuentra dentro del rango de $N20^{\circ}$ - 35° W. En el cuadrante NE, la distribución de las direcciones es un poco más homogénea pero menos desarrollada.

Estas direcciones estructurales nos delatan que el sistema $N20^{\circ}$ - 30° W sobresale siendo la misma la dirección preferencial.

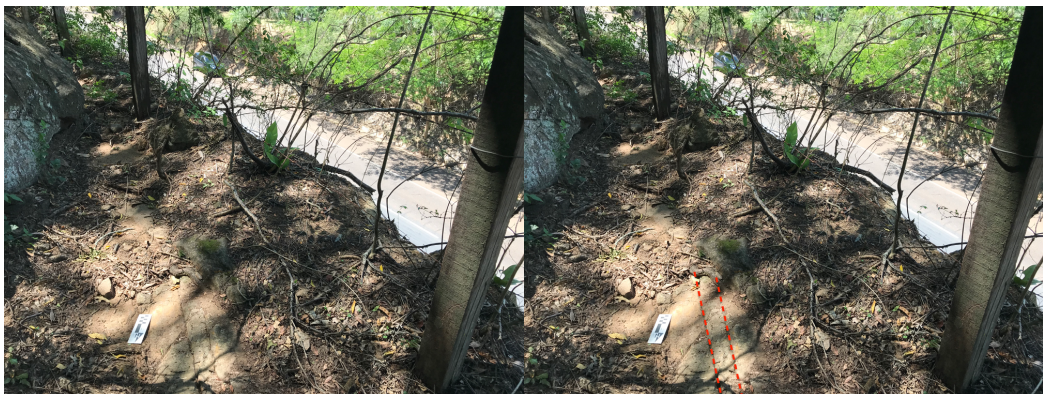
Figura 26. Fracturas en la cima del talud
