**Evaluación de las características Hidrogeológicas del Acuífero
Patiño en base a informaciones de pozos tubulares profundos
perforados por SENASA en áreas de los municipios de
San Lorenzo, Capiatá y J. A. Saldívar.**

Trabajo de grado presentado a la Facultad de Ciencias Exactas y Naturales,
Universidad Nacional de Asunción, como requisito para la obtención del título de
Licenciatura en Ciencias Mención Geología, Departamento de Geología.

San Lorenzo - Paraguay
Diciembre - 2015

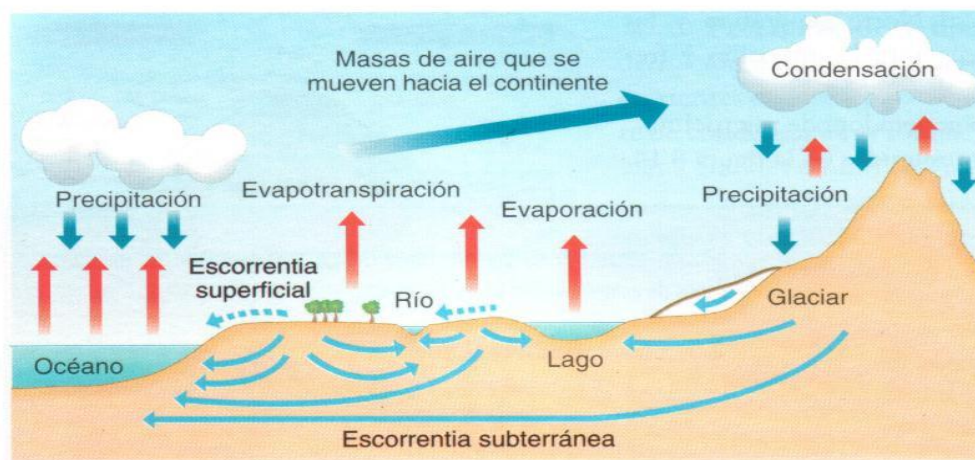
Figura 1: Representación del funcionamiento del Ciclo Hidrológico (Molano, 2008)

Las partículas de agua que se evaporan sobre la superficie de la tierra, vuelven a la tierra en forma de lluvia, desde donde se evaporan de nuevo y así indefinidamente. En el caso más completo del ciclo hidrológico, esta se evapora desde el océano, formando las nubes, las cuales son transportadas hacia los continentes donde se condensan y caen en forma de precipitaciones, las cuales, son conducidas sobre la superficie en forma de escorrentía hasta ríos, lagos y océanos, mientras que la otra parte se infiltra en el terreno formando los acuíferos, los cuales vuelven a las fuentes superficiales.

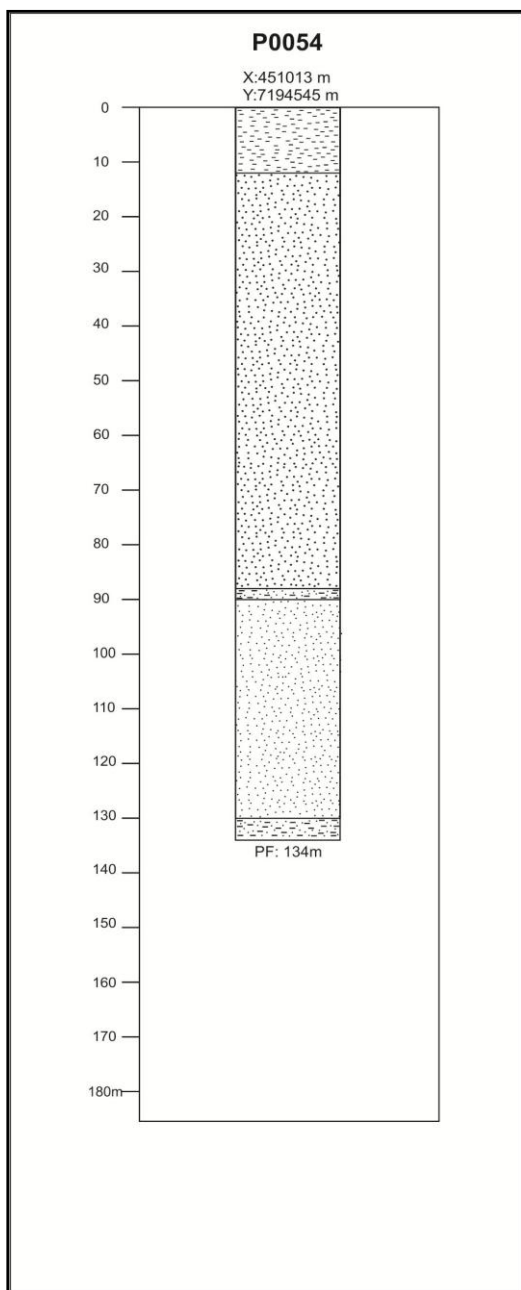
El pozo P0054 fue perforado en la ciudad de San Lorenzo, en el mes de setiembre del año 1995. Las coordenadas son N: 7194545 m y S: 451013 m.

La profundidad es de 134 m.

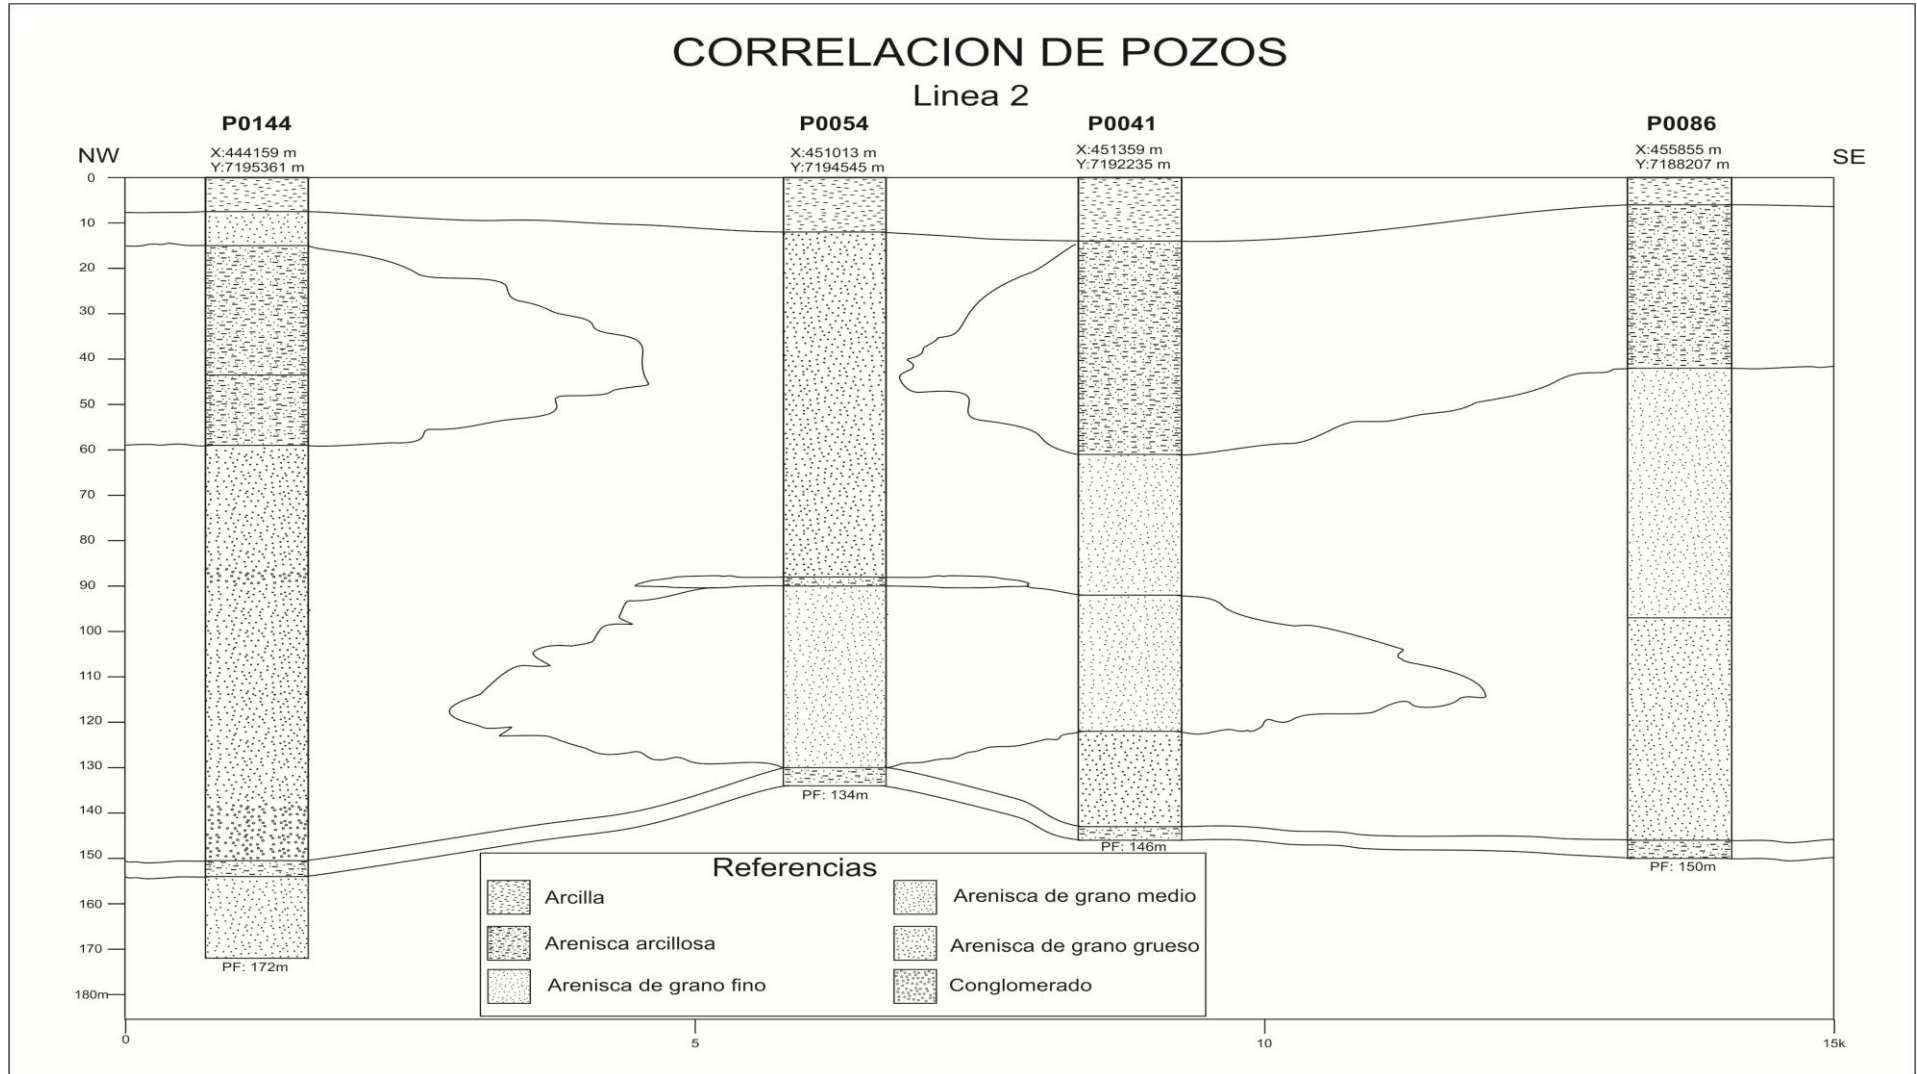
Figura 14: Correlación estratigráfica de los pozos correspondientes a la Línea 2.

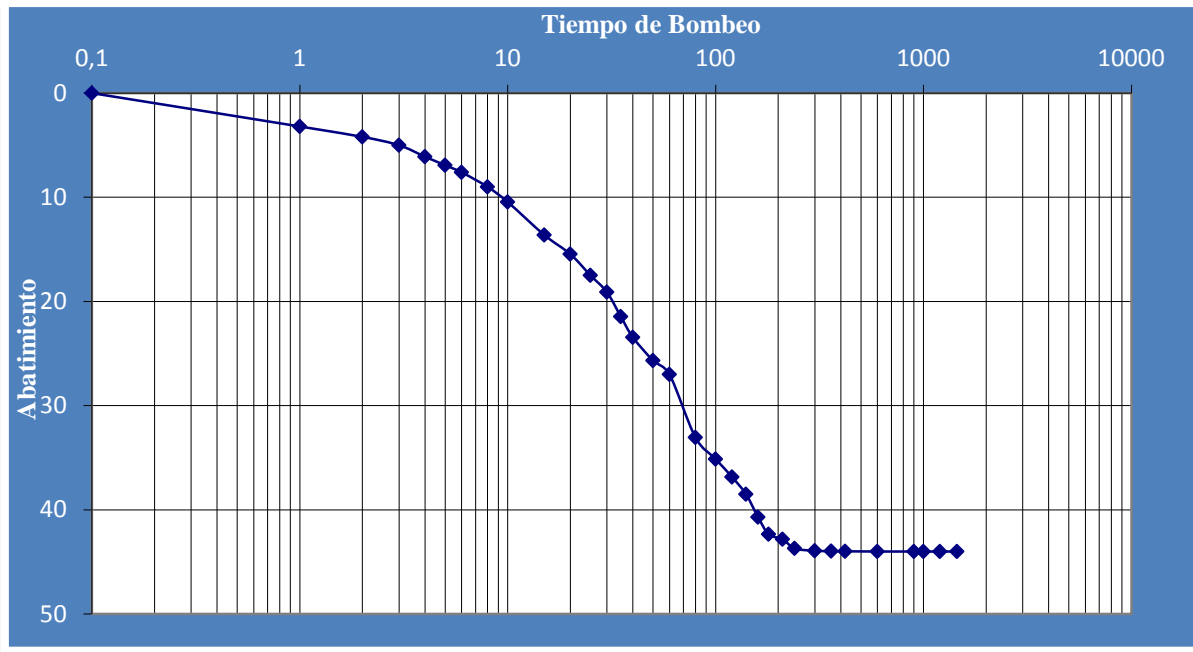
Figura 18: Gráfico de curva descenso vs tiempo, del ensayo de bombeo en el pozo P1010.

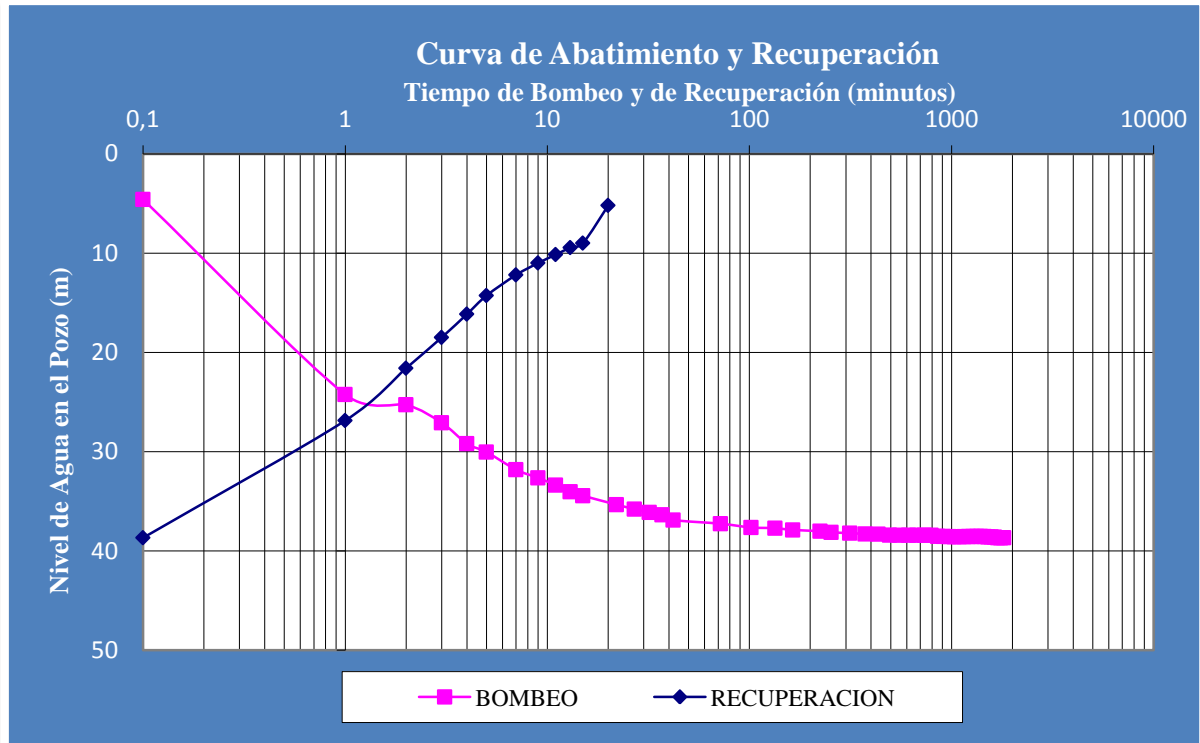
Figura 25: Gráfico de la curva descenso vs recuperación, del ensayo de bombeo en el pozo P0041.

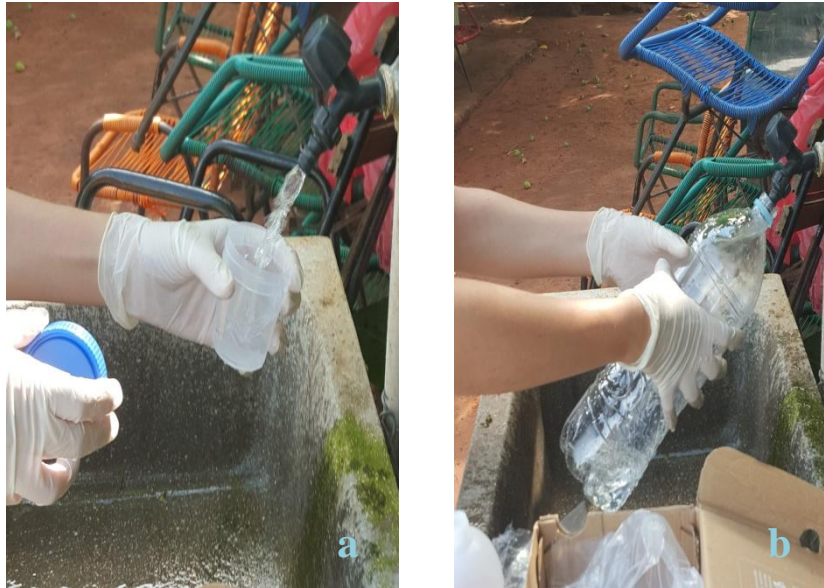
Anexo 8: Toma de muestras del Pozo n° 1 P1010; **a.** Para análisis bacteriológico
b. Para análisis físico-químico.

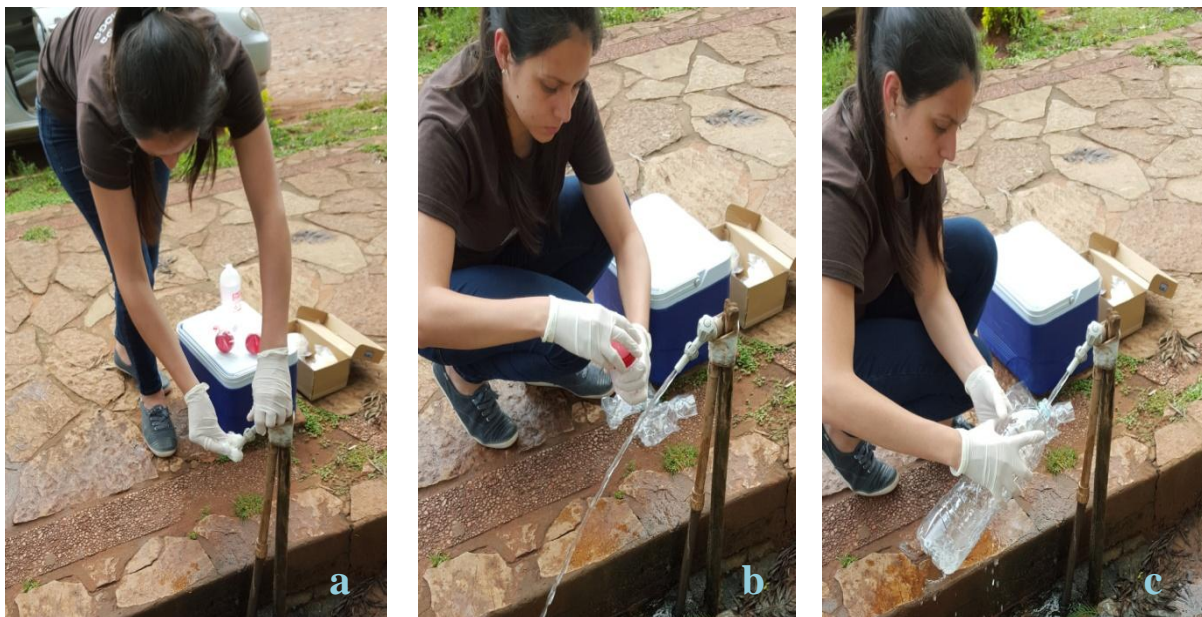
Anexo 9: Toma de muestras del Pozo n° 2 P0144; **a.** Limpieza de la boca de salida del agua **b.** Toma de muestra
para análisis bacteriológico **c.** Muestreo para análisis físico-químico.

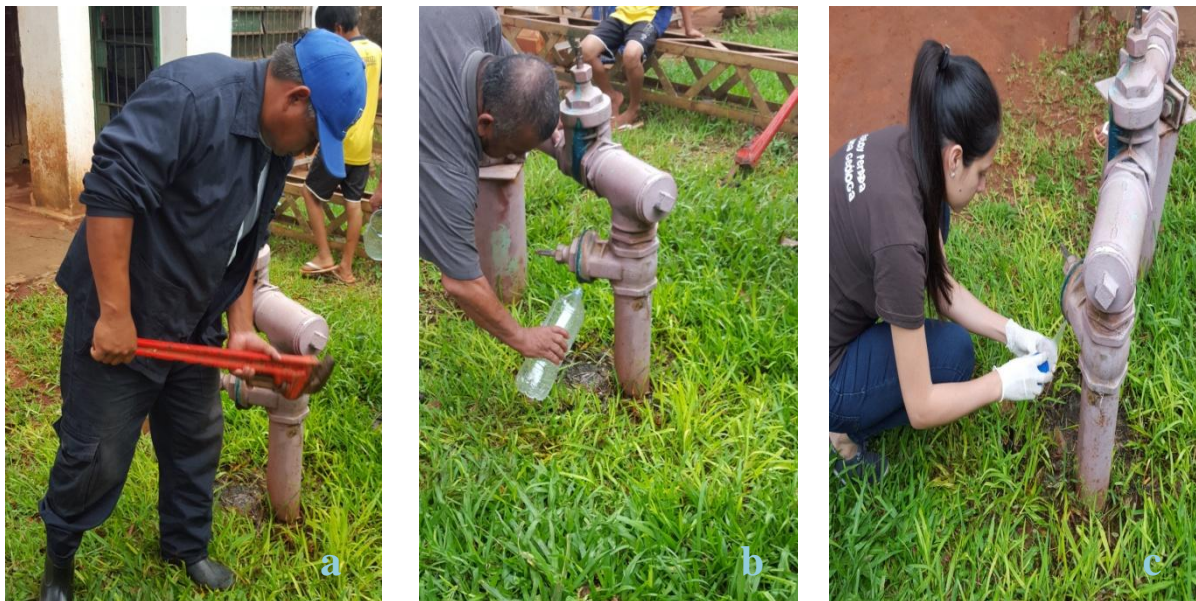
Anexo 10: Toma de muestras del Pozo n° 3 P0054; **a.** Abertura de cañería para obtención de muestra **b.** Muestreo para análisis físico-químico **c.** Toma de muestra para análisis bacteriológico

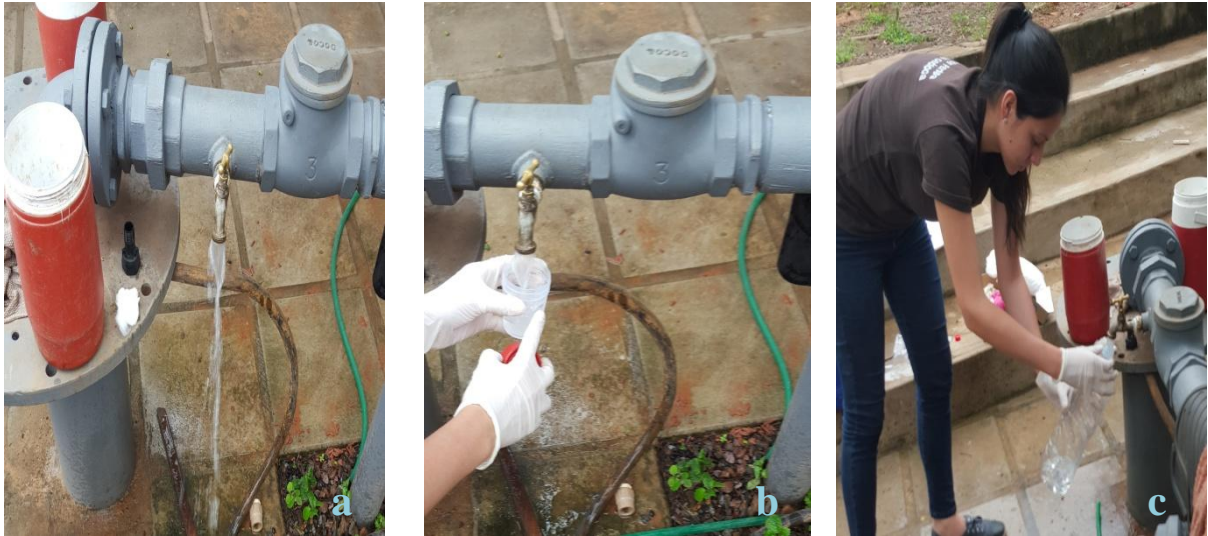
Anexo 12: Toma de muestras del Pozo n° 5 P0426; **a.** Se dejó correr el agua por unos minutos
b. Muestreo para análisis bacteriológico **c.** Toma de muestra para análisis físico-químico.

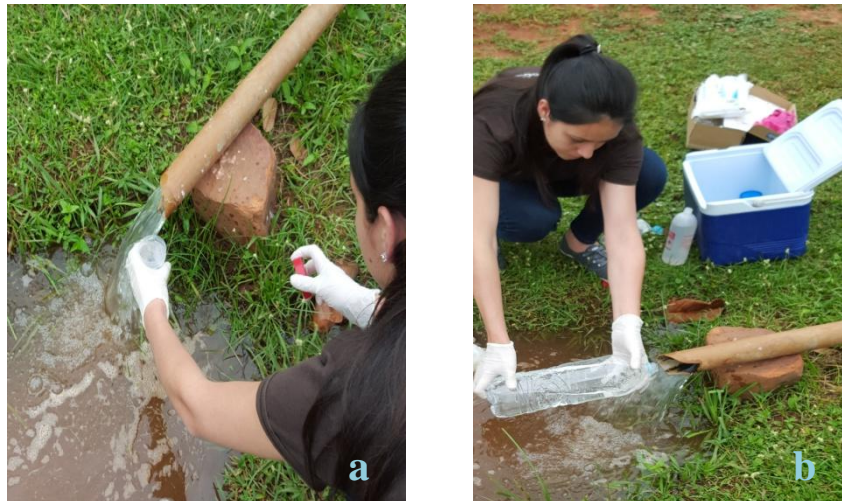
Anexo 13: Toma de muestras del Pozo n° 6 P0050; **a.** Muestreo para análisis bacteriológico **b.** Toma de muestra para análisis físico-químico.
